علل خرابی قطعات

راهنمای مصور تحلیل خرابی قطعات در خودروهای سبک و سنگین

انتشارات شرکت جان‌دیر

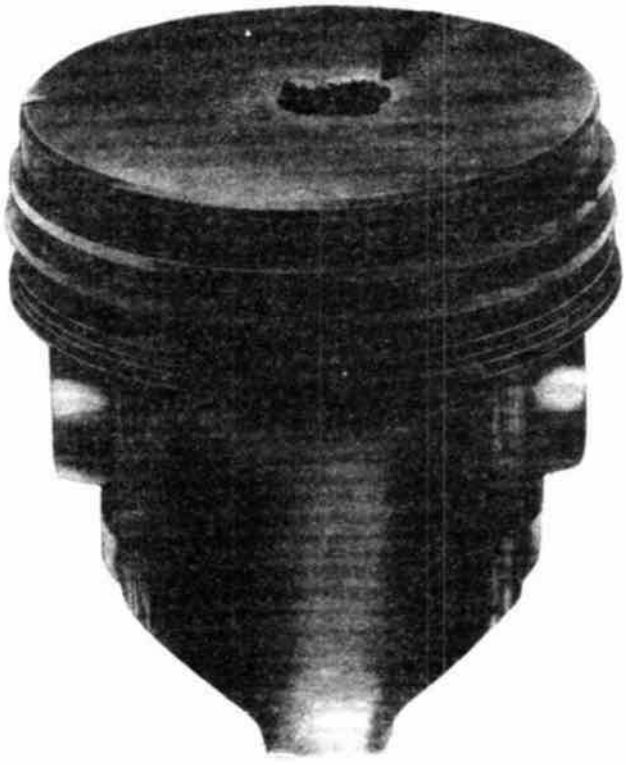
شکل ۱.

این پیستونها بر اثر انفجار ضربه‌ای آسیب دیده‌اند. به دلیل فشار ضربه‌ای، آسیب پیستون معمولاً به صورت رک‌خوردگیهای بر روی تاج یا سرتاسر آن، یا در دامنهٔ یستون و محل گژن پین (پیکانهای بزرگ)، ظاهر می‌شود. سطح بالای پیستون ممکن است خرد شود و در نتیجه رینگ ه شیار رینگ بچسبد.

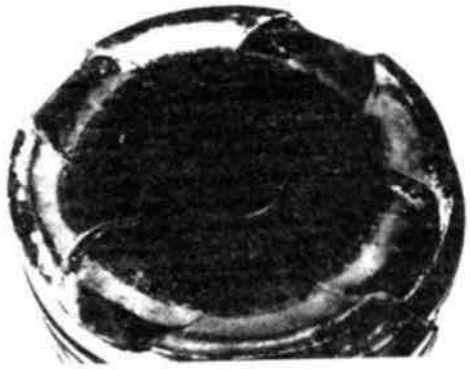
شکل ۱۱. ترکهای مویی

پس از کارکرد عادی پیستون، ترکهای مویی بر روی دهانهٔ پیستون ظاهر می‌شود. پیستون دارای ترکهای مویی باید تعویض شود. هنگامی که این ترکها دهان باز کنند، عمیق شوند یا به یکدیگر متصل می‌شوند، پیستون سوخته یا داغزده می‌شود.

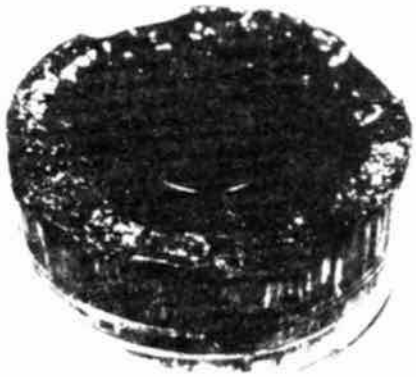
شکل ۱۳.

این پیستون بر اثر شکستگی نوک شمع گرمکن آسیب دیده است. نوک شمع‌گرمکن بر اثر تایمینگ نادرست یا احتراق غیریکنواخت دچار شکستگی می‌شود.

توصیه : تعویض کنید.

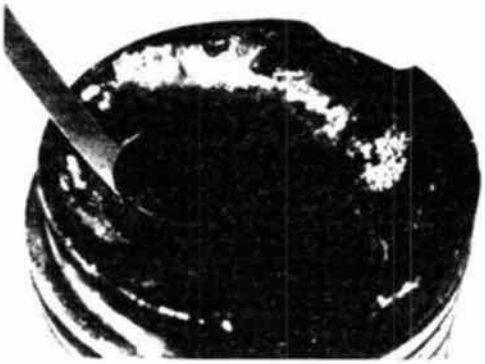
شکل ۱۵.

اتصال بین پیستون و بوش چدنی، که رینگ بالایی را نگه می‌دارد، به ندرت دچار خرابی می‌شود. این نوع خرابی احتمالاً به دلیل داغ شدن بیش از حد تاج پیستون در اثر کارکرد دائم زیر بار بیش از حد یا نوسانات زیاد بار روی می‌دهد.

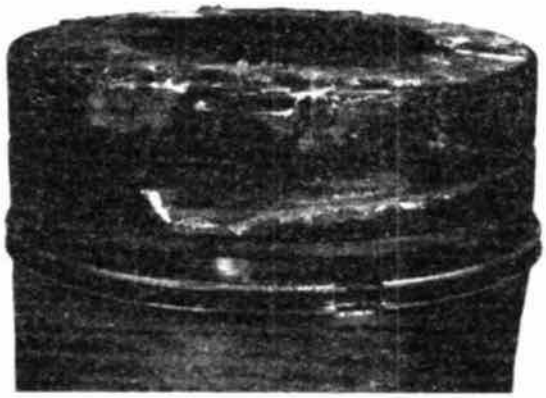
شکل ۱۷.

فقدان روغنکاری موجب آسیب دیدن این پیستون و شاتون شده است. مسدود شدن مجرای روغن زمانی اتفاق می‌افتد که یاتاقان اصلی میل‌لنگ کج و قفل شده است.

توصیه : تعویض کنید.

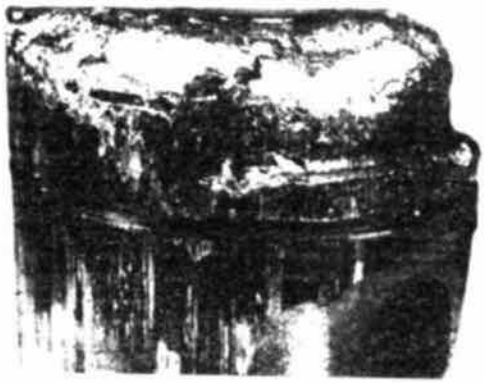
شکل ۲۰.

پیستونها معمولاً در محل نصب گژن پین دچار شکستگی می‌شوند که ناشی از گریپاژ پیستون و گاهی به دلیل دور بیش از حد موتور است. اگر گریپاژ پیستون موجب شکستگی شود، پیستون دارای علائم فرسایش بسیاری خواهد شد (با پیکان نشان داده شده). اگر پیستون شکسته دارای علامت نباشد، شکستگی در محل نصب گژن پین را می‌توان به دور بیش از حد موتور نسبت داد.

دور بیش از حد تقریباً همیشه همراه با علائمی از وارد آمدن ضربه زن پیستون به سوپاپ است. تزریق بیش از حد اتر، آوانس و سوخت‌رسانی اضافی از متداولترین دلایل شکستگی پیستون هستند.

توصیه : تعویض کنید.

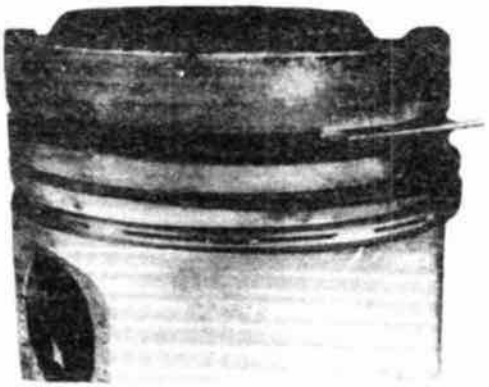
شکل ۲۴.

فرسایش و گریپاژ دو نوع آسیب‌دیدگی پیستون هستند که با هم ارتباط دارند. اولین نوع معمولاً خفیف و دومین نوع شدید است.

فرسایش حد فاصل رینگها می‌تواند ناشی از داغ شدن قسمت بالای پیستون و انبساط بیش از اندازهٔ معمول آن باشد. بر اثر تماس فلز با فلز، آلومینیم نرمتر پیستون به دیوارهٔ بوش می‌چسبد.

نشتی سوپاپ سوخت یا تایمینگ، نادرست، متداولترین دلیل این نوع خرابی است که به منطقهٔ نشیمنگاه رینگهای پیستون محدود می‌شود. در حالت بسیار شدید، منجر به گریپاژ پیستون خواهد شد.

توصیه : تعویض کنید.

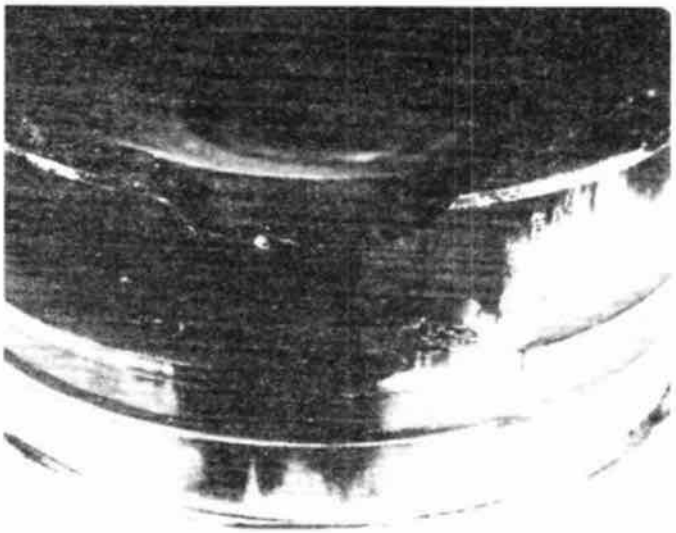
شکل ۲۵.

فرسایش در لایه‌های دامن پیستون ـ به‌ویژه در منطقهٔ قطر داخلی پین ـ بدون ساییدگی یا ساییدگی کم در قسمت نشیمنگاه رینگهای پیستون می‌تواند ناشی از سرد شدن نامناسب موتور باشد. اگر این نوع آسیب در اغلب پیستونها یا تمام آنها رخ دهد احتمالاً علت آن خرابی سیستم خنک‌کننده یا روغنکاری نادرست است.

توصیه : تعویض کنید.

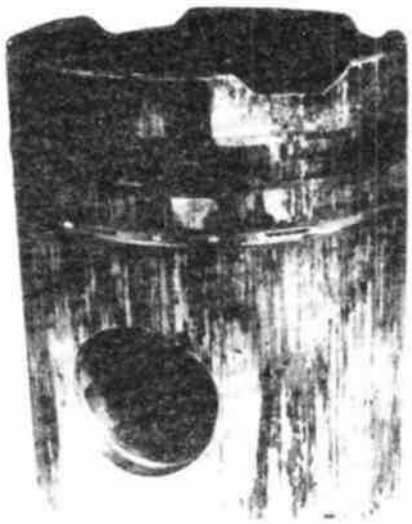
شکل ۲۸.

علائم فرسایش که از قسمت بالا به طرف پایین پیستون گسترش می‌یابد، می‌تواند نشان دهندهٔ انبساط و بزرگ شدن پیستون باشد. خرابی سیستم خنک‌کننده یا روغنکاری همچنین می‌تواند باعث بروز فرسایش در تمام طول پیستون شود.

توصیه : تعویض کنید.

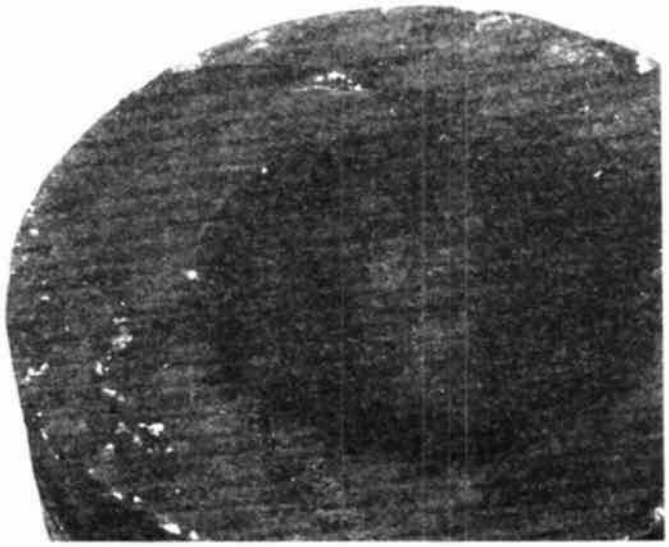
شکل ۲۹.

کافی نبودن میزان هوا می‌تواند باعث احتراق غیریکنواخت و در نتیجه ساییدگی قسمت بالای پیستون شود.

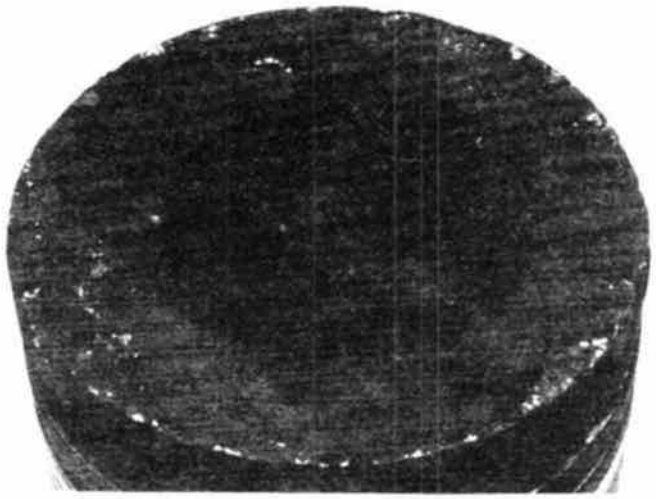
شکل ۳۰.

در این صورت، سایبدگی در اطراف لبهٔ خارجی قسمت فرورفتگی یکنواخت‌تر بوده، از احاطه‌کنندهٔ سوپاپ ورودی دور است. سیستم ورودی هوا را از نظر نشتی یا گرفتگی بازدید کنید.

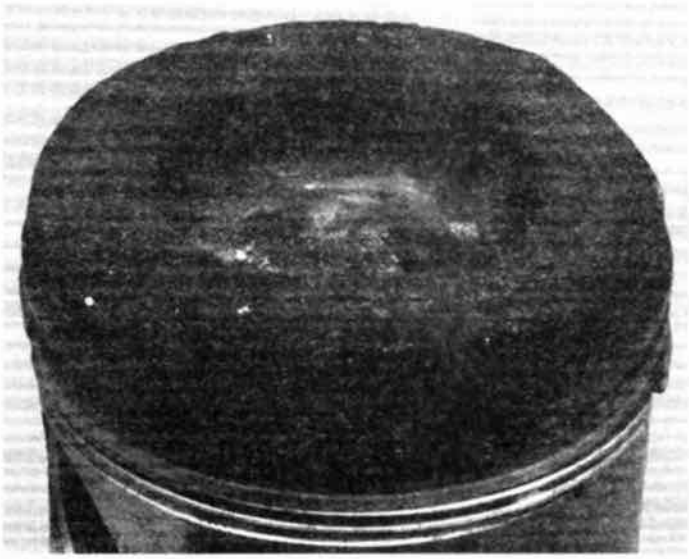
شکل ۳۲.

آوانس تایمینگ یا رانندگی در ارتفاع زیاد بدون تنظیم موتور می‌تواند موجب جمع شدن سوخت در قسمت بالای پیستون و سایبدگی شدید شود. این امر باعث گریپاژ پیستون می‌شود.

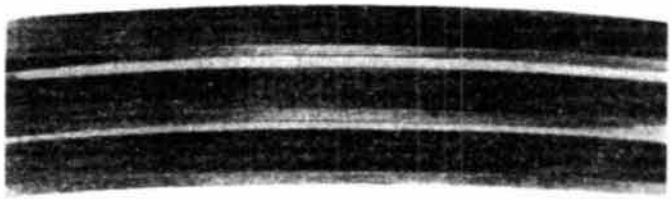
شکل ۳۴.

هنگامی که رویهٔ رینگها به رنگ خاکستری تیره در می‌آید، خراشهای عمودی روی آنها دیده می‌شود و فاصلهٔ بین رینگ و شیار زیاد می‌شود، رینگها بر اثر وجود ذرات ساینده دچار فرسودگی شده‌اند.

سایر علایم نشان دهندهٔ وجود مواد ساینده در موتور عبارت‌اند از: خراشهای عمودی به رنگ خاکستری تیره بر روی دامن پیستون، خراشیدگی سطح داخلی سیلندر، ایجاد پله در قسمت بالای سیلندر، شل شدن اتصال پیستون یا خراشیدگی شدید شاتون و یاتاقانهای ثابت.

توصیه : تعویض کنید.

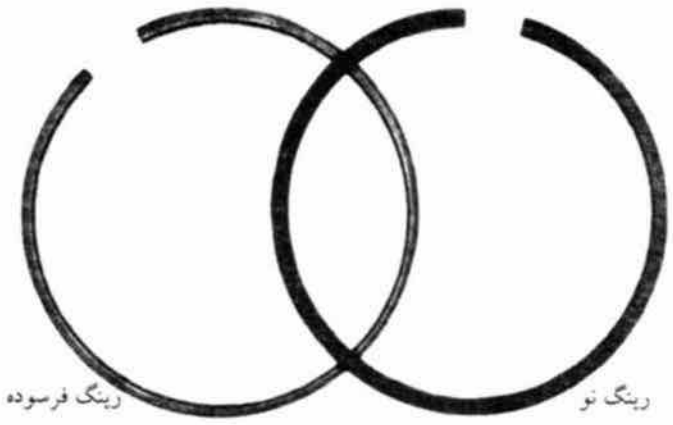
شکل ۳۵.

در تصویر سمت چپ یک رینگ کمپرس که به شدت فرسوده شده و در تصویر سمت راست یک رینگ نو دیده می‌شود.

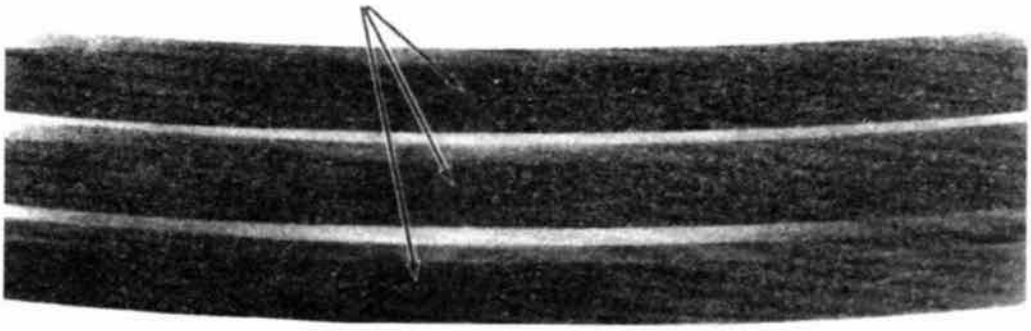
شکل ۳۶.

فرسایش این رینگ روغن و رینگ واشوی فولادی ناشی از تماس آنها با دیوارهٔ سیلندر است. این رینگ روغن دیگر نمی‌تواند روغن را جمع کند.

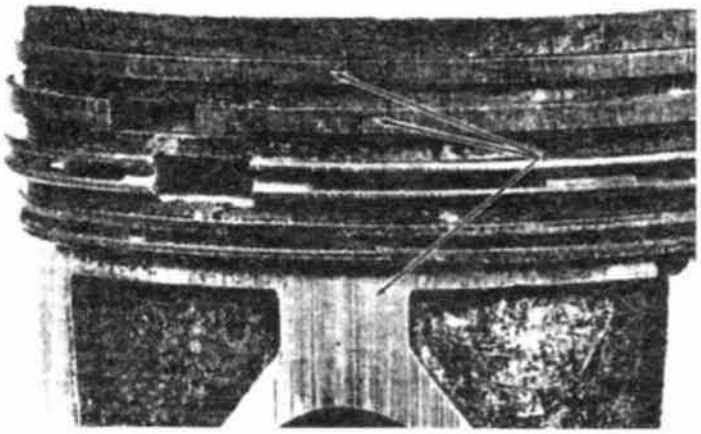
شکل ۴۱.

خراشیدگی نوع شدیدتر فرسایش به شمار می‌رود. در این تصویر رینگ و پیستون هر دو خراشیده شده‌اند. هنگام تماس فلز با فلز دو سطح که با یکدیگر اصطکاک دارند، وقتی دمای یکی از این دو سطح به نقطهٔ جوش خوردن ماده برسد، خراشیدگی اتفاق می‌افتد.

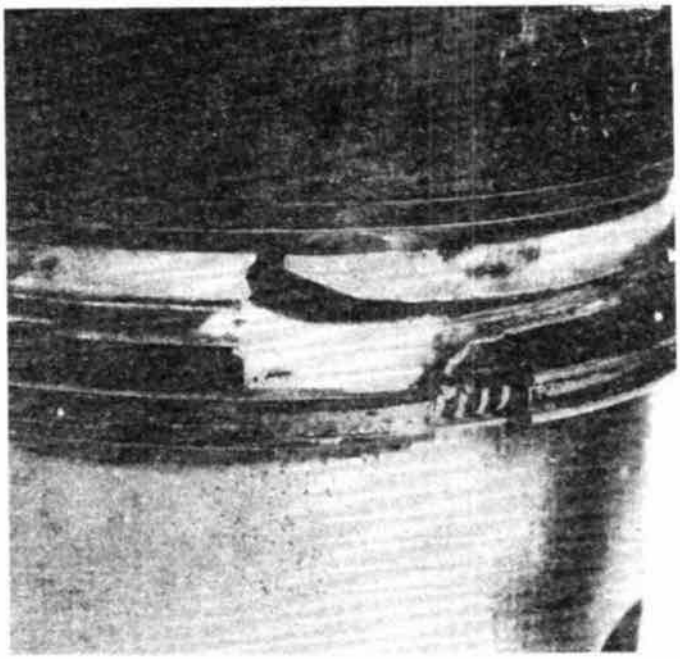
شکل ۴۲.

نصب نادرست دلیل اصلی شکستگی رینگ است. گشاد کردن رینگ با دست یا استفاده از رینگ‌جمع‌کن با اندازهٔ نادرست می‌تواند باعث ترک خوردن رینگ و شکستن و خرد شدن آن هنگام کار شود.

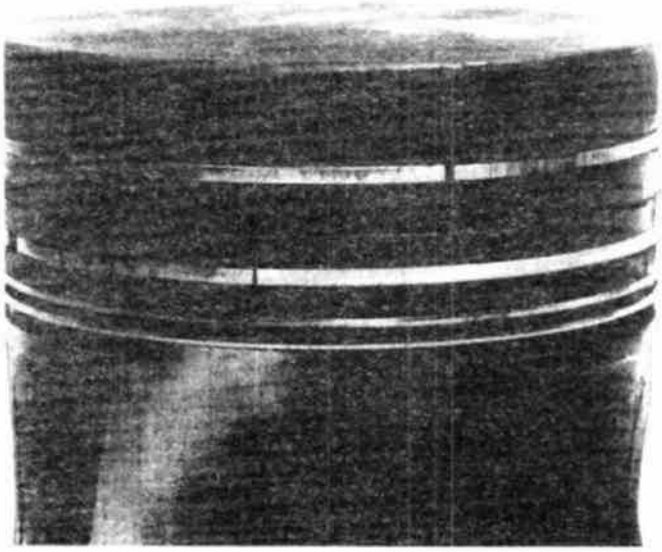
شکل ۴۳.

هنگامی که رینگها کاملاً می‌چسبند، اغلب می‌شکنند. وجود رسوب بر روی شیار رینگ فوقانی موجب چسبندگی، فرسایش، و خراشیدگی می‌شود زیرا موجب بیرون ماندن روغن و گیر کردن ذرات فلزی می‌شوند که پیستون را فرسوده می‌کنند.

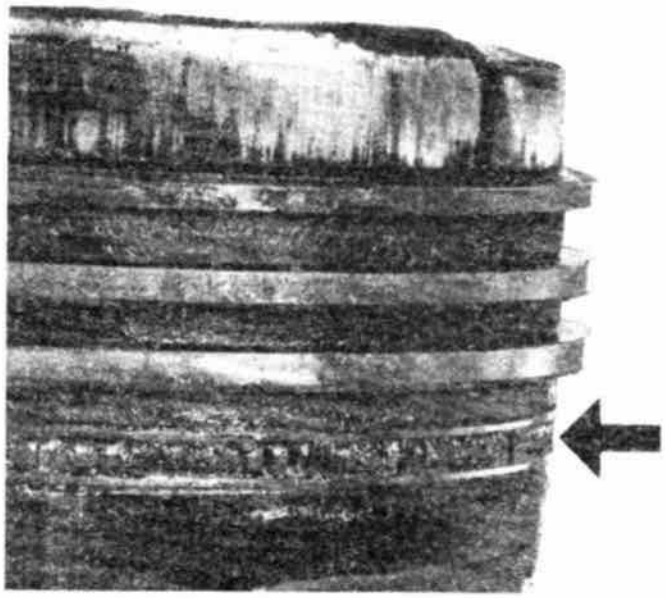
شکل ۴۴.

- مسدود شدن هواکش
- درجا کار کردن بیش از حد
- خرابی شیار فوقانی
- پیچیدگی بوش سیلندر
- کوبیدن موتور (در موتورهای بنزینی)
- پیش‌اشتعال (در موتورهای بنزینی)
- بارگذاری بیش از حد
- خرابی سیستم خنک‌کننده
- استفاده از روغن موتور نامناسب
- سرد کار کردن موتور
- سوخت‌رسانی اضافی

توصیه : تعویض کنید.

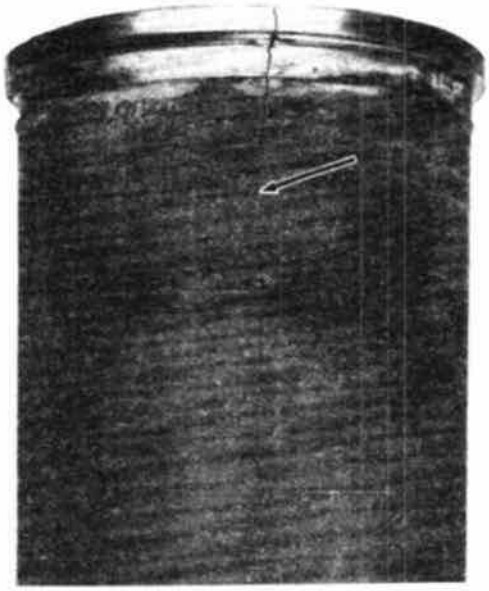
شکل ۴۵.

خرابی بوش زیر شامل ترک‌خوردگی طولی است که از فلنج آغاز شده و به طرف پایین تا زیر محل حرکت رینگ امتداد یافته است. واضح است که آبی که درون بوش نفوذ کرده، احتمالاً ناشی از نشتی واشر سرسیلندر بوده و باعث افزایش ترک‌خوردگی بوش در حین کورس متراکم شده است.

توصیه : تعویض کنید.

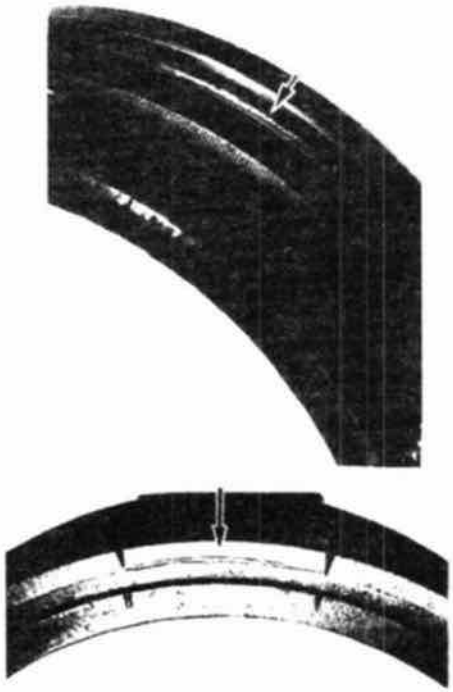
شکل ۴۶.

خرابی بوش مقابل شامل ترکی است که مستقیماً از زیر فلنج شروع شده و در سراسر مقطع نفوذکرده و به طرف بالا امتداد یافته است. ممکن است بوش هنگام تعمیر اساسی موتور ترک برداشته باشد. آسیب می‌تواند ناشی از وجود آشغال در داخل بلوک سیلندر، زیر فلنج باشد که موجب بارگذاری غیریکنواخت می‌شود.

توصیه : تعویض کنید.

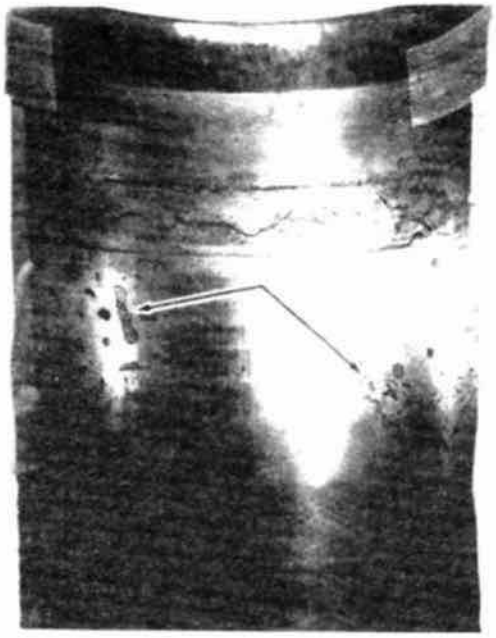
شکل ۴۷.

علامتهای خوردگی (پیکانها) در محل حرکت رینگ از خورندگی محلول خنک‌کننده ناشی شده است. قبل از ظاهر شدن علائم خوردگی بر روی بوش اغلب پیستون خراشیده می‌شود.

توصیه : تعویض کنید.

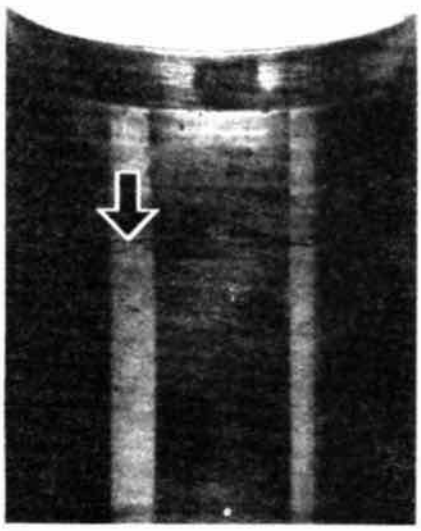
شکل ۴۸.

این ترک‌خوردگی واضح، در واقع خطی است که از خوردگی شیمیایی ناشی می‌شود.

توصیه : تعویض کنید.

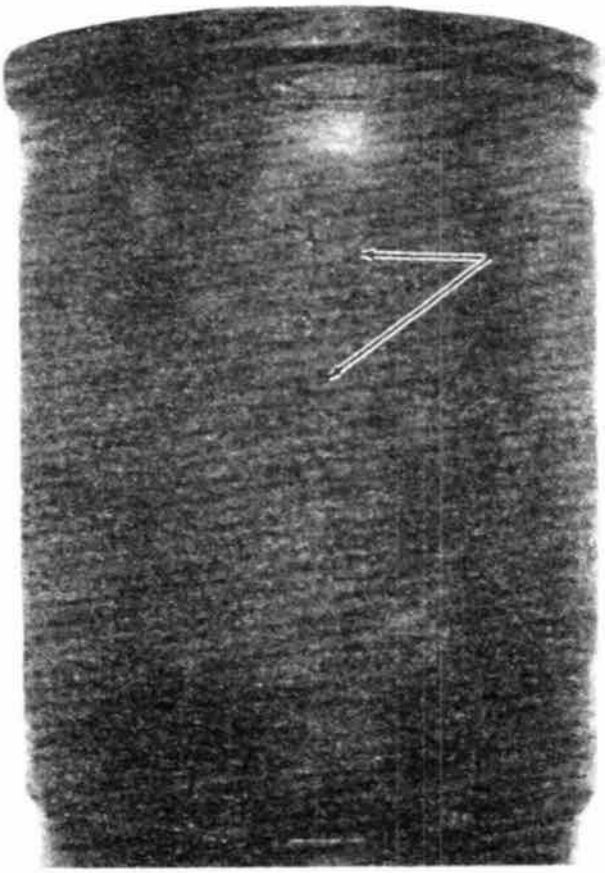
شکل ۴۹.

ساییدگی هنگامی رخ می‌دهد که حبابها در سمتی از بوش که با محلول خنک می‌شود، به شدت بترکند. این عمل به دلیل وجود ناخالصی و فقدان ضدزنگ مناسب در محلول خنک‌کننده تسریع می‌شود.

توصیه : می‌توان از بوش مجدداً استفاده کرد، اما باید با زاویهٔ ۹۰° درجه نسبت به محل ساییدگی نصب شود.

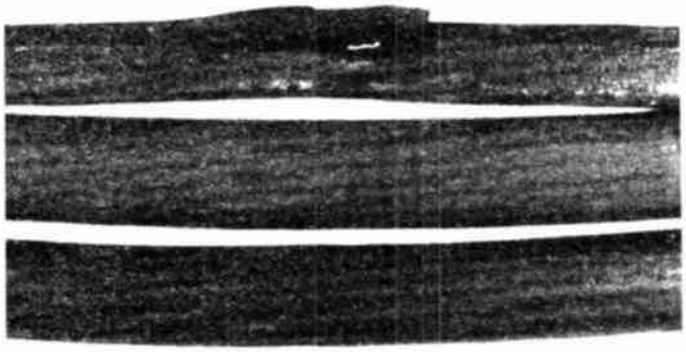
شکل ۵۰.

در تصویر مقابل خرابی رینگ آب‌بندی بوش بر اثر ساییدگی مشاهده می‌شود. استفاده از مواد مخصوص در خنک‌کننده، باعث کاهش ساییدگی می‌شود.

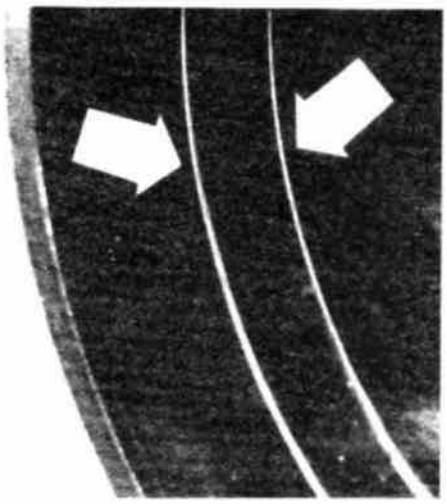
شکل ۵۱.

مراحل فرسایش اغلب در بوشهای کارکرده مشاهده می‌شود و معمولاً باید این بوشها را تعویض کرد. اگر لقی بین پیستون و بوش در محدودهٔ مشخصات فنی باشد و بوش آسیب ندیده باشد می‌توان مجدداً از آن استفاده کرد.

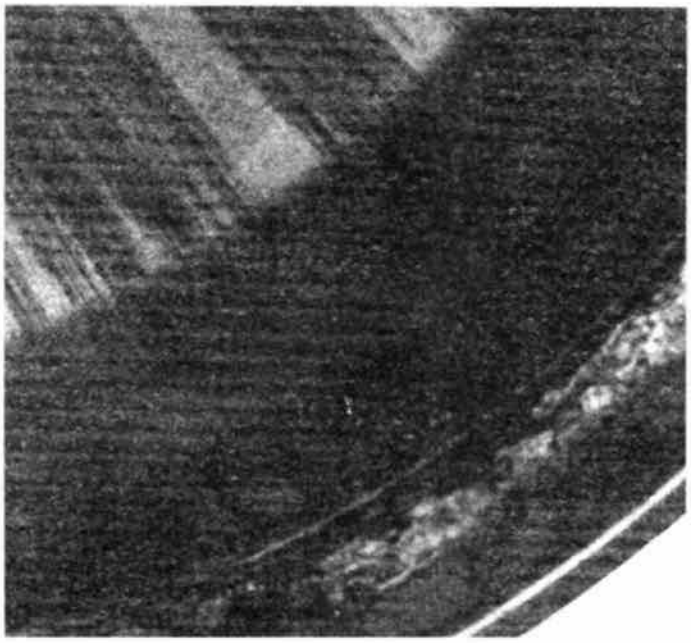
شکل ۵۲.

خراشیدگی زمانی رخ می‌دهد که ذرات آشغال وارد موتور شوند. هنگام کار موتور این ذرات بین بوش و رینگهای پیستون به حرکت درآمده، موجب خراشیدگی می‌شوند.

توصیه : تعویض کنید.

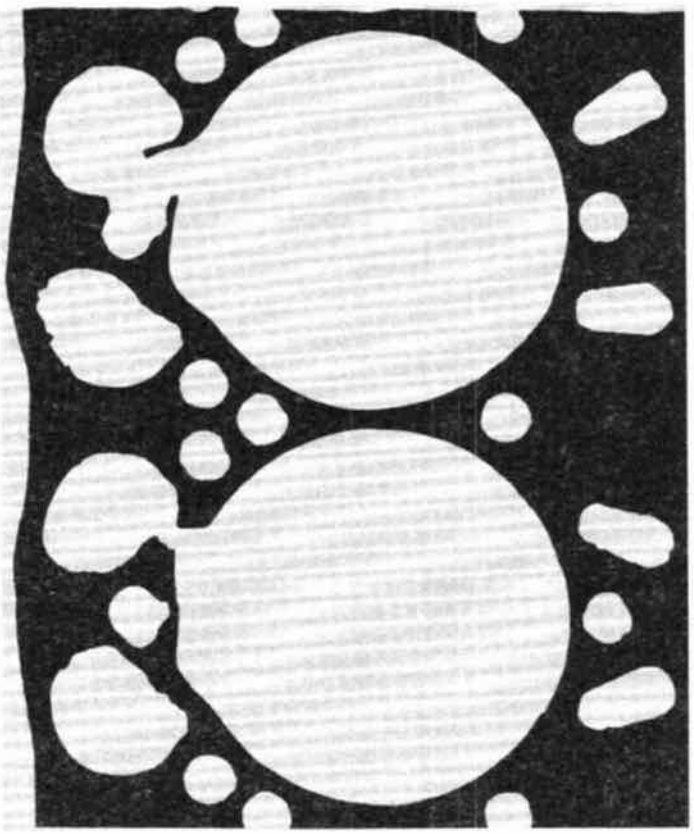
شکل ۵۳.

آسیب مشابهی می‌تواند هنگام باز کردن سر سیلندر رخ دهد. آسیب واشر معمولاً از محکم کردن پیچهای شش‌گوش سرسیلندر به مقدار نامناسب یا معیوب بودن مواد واشر ناشی می‌شود.

توصیه : تعویض کنید.

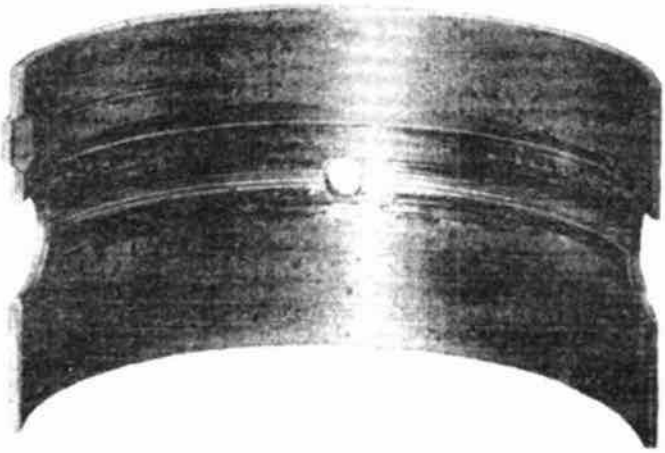
شکل ۳.

این تصویر نشان‌دهندهٔ ذرات آشغال بر جای‌مانده بر روی سطح خارجی یاتاقان، هنگام نصب آن است.

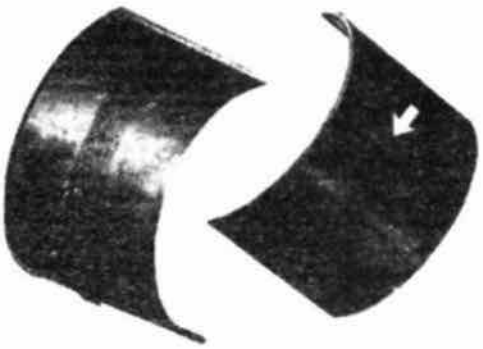
شکل ۴.

ذرات آشغال موجب فرورفتگی یاتاقان، افزایش فشار موضعی و حرارت و آسیب دیدن سطح داخلی یاتاقان می‌شوند.

توصیه : تعویض کنید.

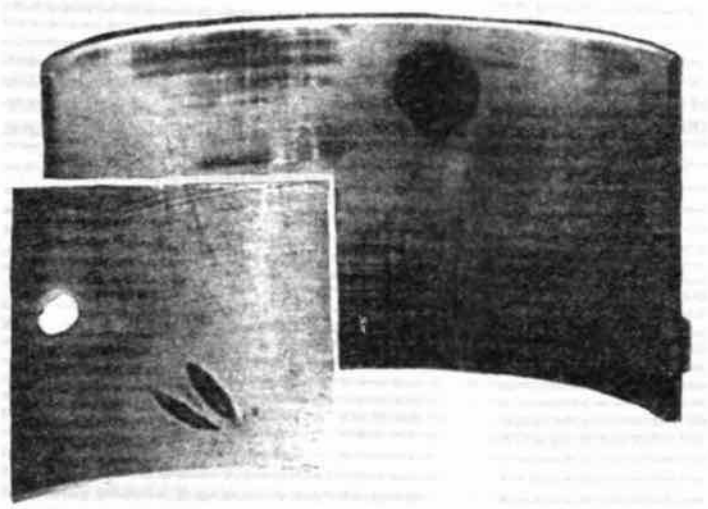
شکل ۵.

همچنین در مورد موتورها، خرابی پمپ سوخت می‌تواند باعث رقیق شدن روغن بر اثر نشت سوخت به درون کارتل شود. این امر موجب کاهش استحکام فیلم روغن شده، اصطکاک حاصل، موجب خراشیدگی یاتاقانها می‌شود.

توصیه : تعویض کنید.

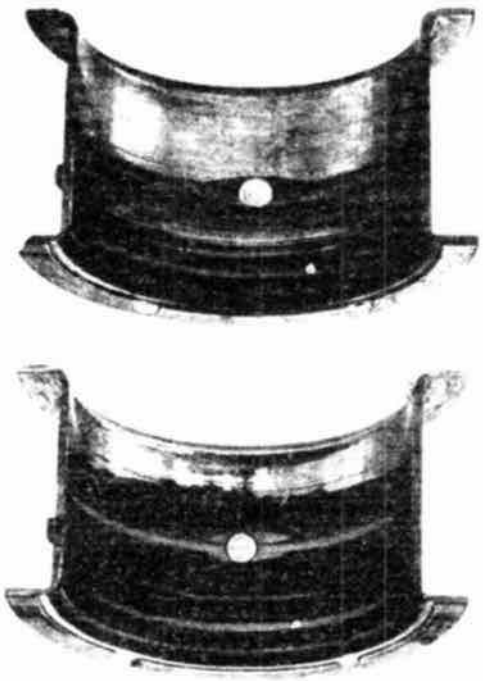
شکل ۸. نصب نادرست.

سرمحورهای باریک شده باعث ایجاد خلاصی بیش از حد بین یاتاقان و بوش شده و سایش بیشتری روی یک لبهٔ یاتاقان ایجاد می‌کند. این سایش، بر اثر، نیروی وارد بر یاتاقانی که بار بیشتری را حمل می‌کند، افزایش خواهد یافت.

توصیه : با استفاده از روش صحیح نصب یاتاقان را تعویض کنید.

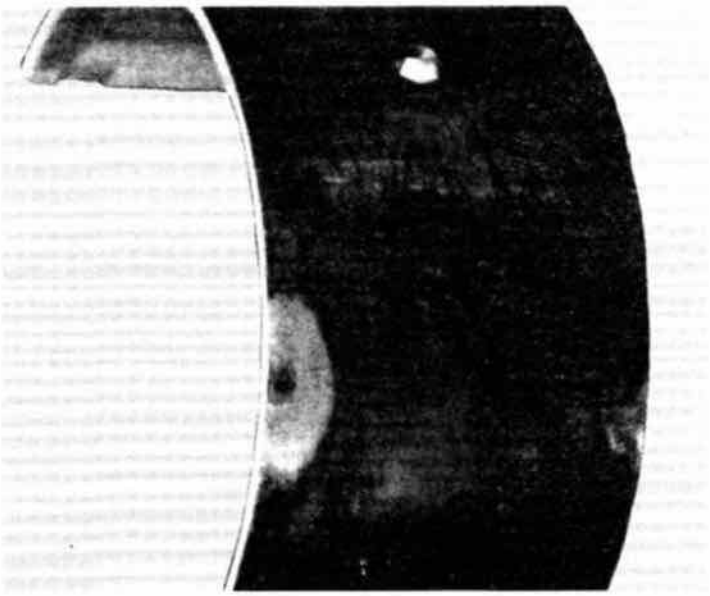
شکل ۱۰.

دو پهن بودن جای یاتاقان معمولاً با توجه به الگوی سایش روکش در لبه‌های جدایش قابل مشاهده است، در نتیجه سایش شدید و داغ شدن در این منطقه رخ می‌دهد.

توصیه : تعویض کنید.

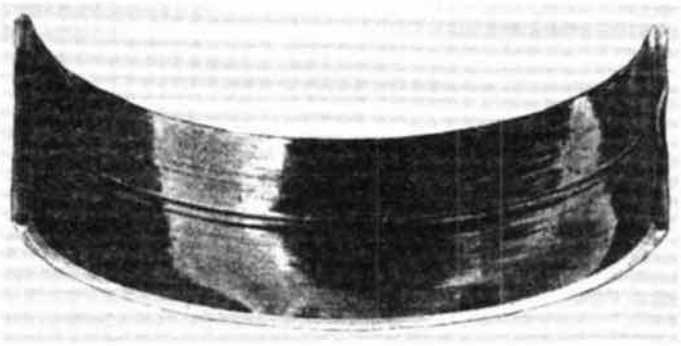
شکل ۱۱.

علل ناهمراستایی عبارت‌اند از:

- **کارکرد نادرست، از قبیل فشار آوردن بیش از حد به موتور**
- **نصب نادرست شاتون**
- **استفادهٔ نادرست از شاتون در محل کار، پیش از نصب در موتور**

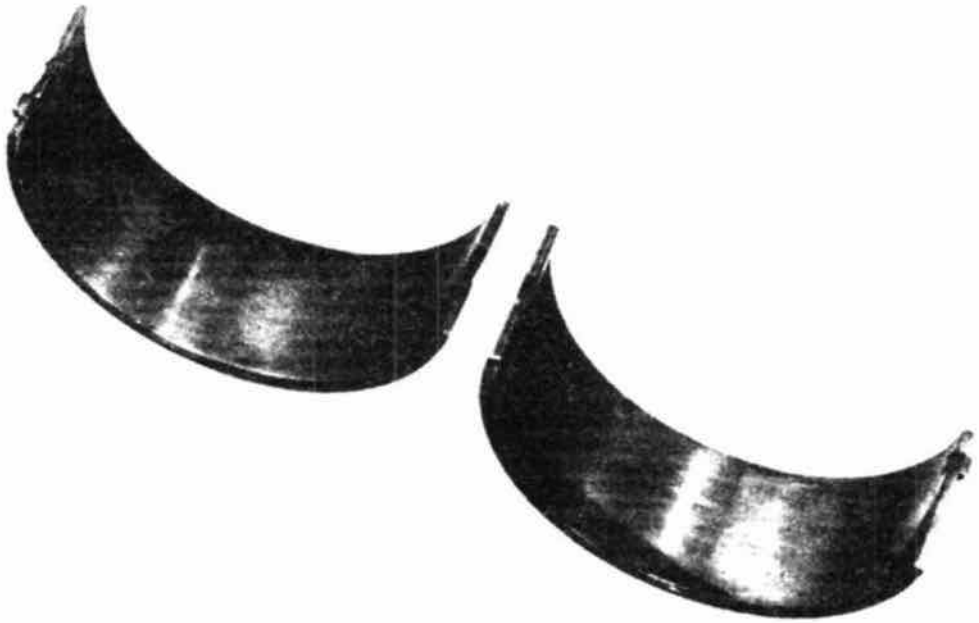
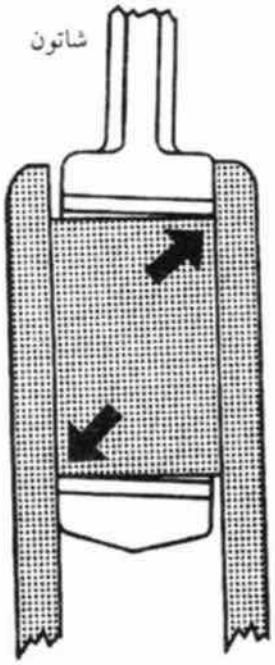
شکل ۱۲.

ناهمراستایی می‌تواند موجب سایش متمرکز در یاتاقانها شود. یک لبهٔ یاتاقان بالایی و لبهٔ مقابل یاتاقان پایینی. هنگامی که این نوع سایش به وجود می‌آید، همراستایی شافت و یاتاقانها را بازدید کنید.

توصیه : تعویض کنید.

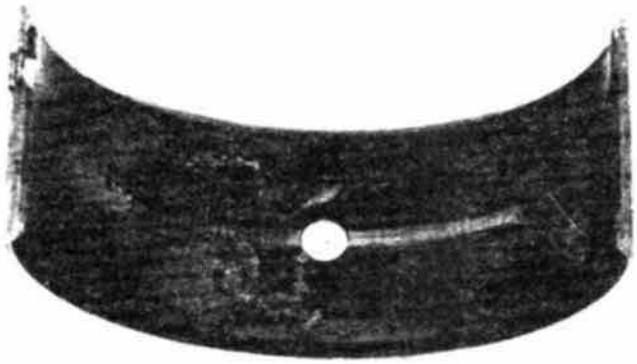
شکل ۱۳.

حرارت زیاد ناشی از بارگذاری بیش از حد موجب خستگی فلز و شکستن و جدا شدن آن از سطح یاتاقان خواهد شد.

توصیه : تعویض کنید.

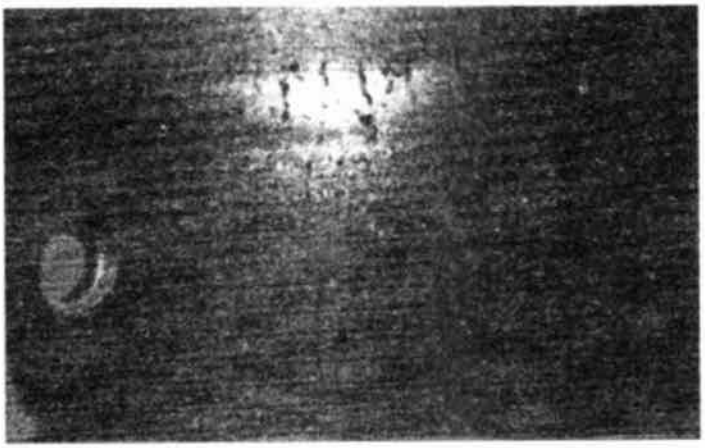
شکل ۱۵.

تصویر زیر خوردگی سرب را در یک یاتاقان مسی - سربی نشان می‌دهد. احتمالاً بزرگترین عامل ایجاد خوردگی مواد حاصل از اکسیداسیون است که در روغن تشکیل می‌شود.

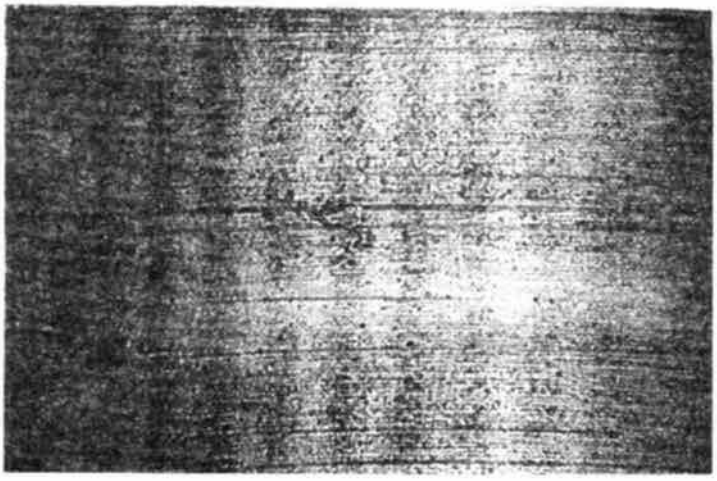
شکل ۱۷.

تصویر زیر، سایش الکتریکی را به صورت سطح مات در ناحیهٔ بارگذاری‌شدهٔ یک یاتاقان نشان می‌دهد.

توصیه : تعویض کنید.

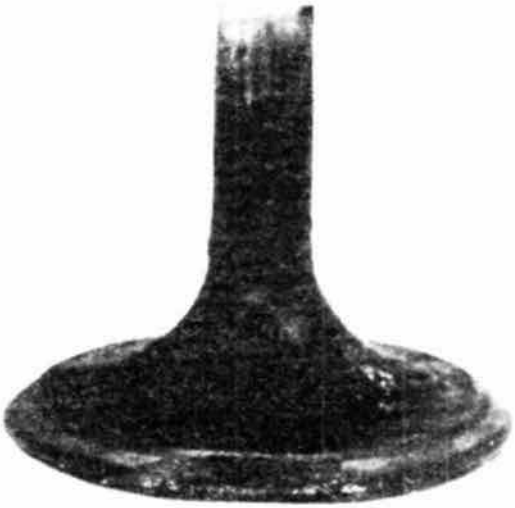
شکل ۱.

سوپاپ به علت پیچیدگی سیت می‌سوزد. علل اصلی پیچیدگی سیت سوپاپ عبارت‌اند از:

- خرابی سیستم خنک‌کننده
- دوپهن شدن یا شل شدن سیت. این امر می‌تواند موجب توقف مبادلهٔ گرما بین بوش و سرسیلندر یا بدنهٔ موتور شود.
- هنگام بستن سرسیلندر، اغلب پیچیدگی سطوح آب‌بندی در قسمت سرسیلندر یا بدنهٔ موتور، موجب پیچیدگی سیت می‌شود. محکم کردن نادرست، وارد کردن گشتاور بیش از حد و توالی نادرست بستن پیچها نیز می‌تواند موجب پیچیدگی سیت‌های سوپاپ شود.
- هم‌مرکز نبودن سیت سوپاپ با جای راهنمای سوپاپ.

توصیه : تعویض کنید.

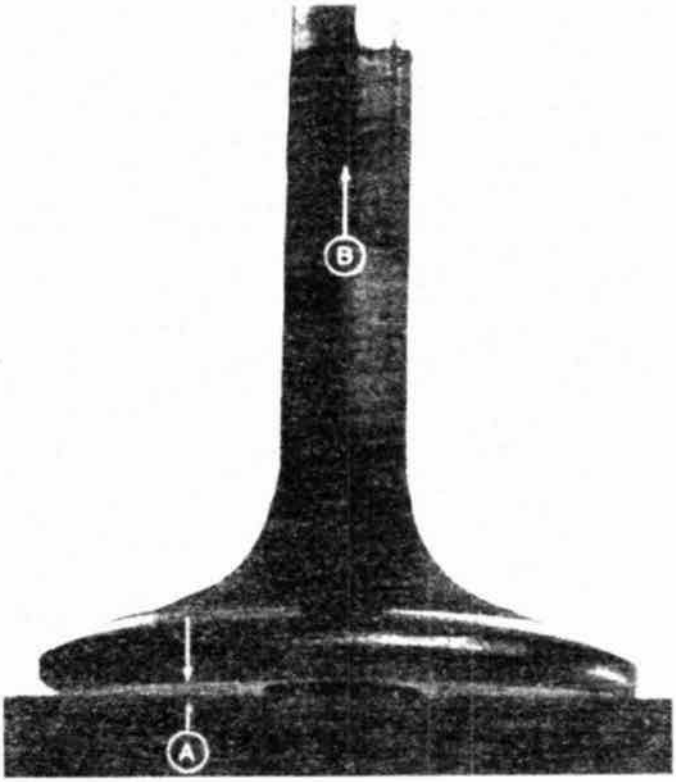
شکل ۲.

گود شدن سوپاپهای هوا (A) بر اثر تنش بیش از حد ناشی از داغ شدن، هنگامی که به جای سوپاپ دود مورد استفاده قرار می‌گیرند.

تغییر رنگ ساق سوپاپ هوا (B) نشان دهندهٔ گرم شدن بیش از حد است.

توصیه : تعویض کنید.

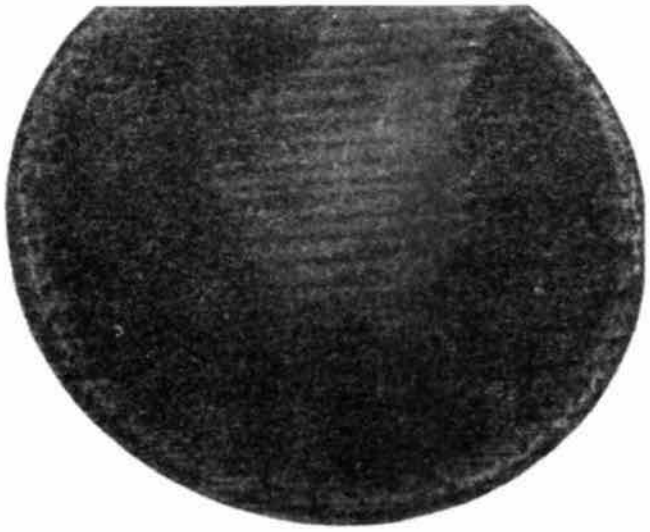
شکل ۱۰.

ذرات کربن می‌توانند بین سوپاپ و سیت سوپاپ انباشته شوند. این مسئله باعث ایجاد حفره در سطح سوپاپ می‌شود.

توصیه : سوپاپهای حفره‌دار را تعویض و سوپاپ را سنگ بزنید و آب‌بندی کنید.

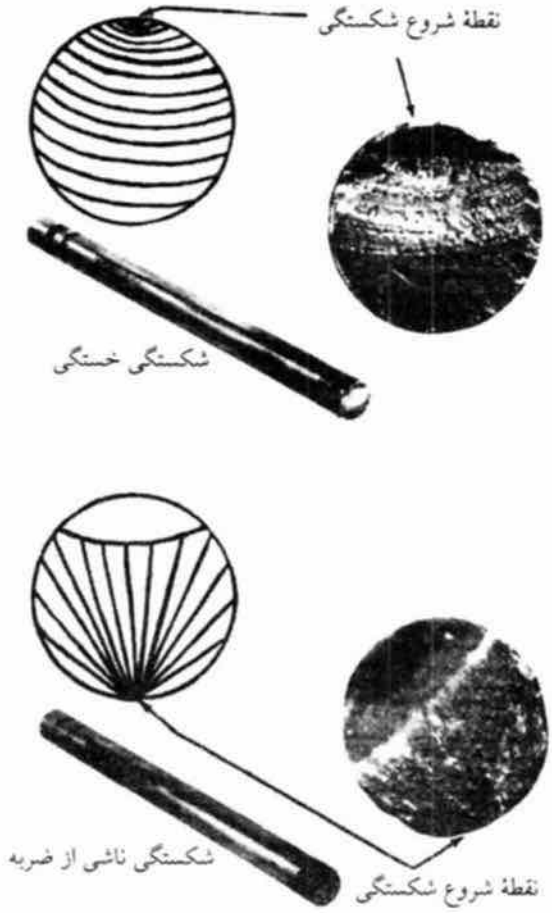
شکل ۱۱.

سوپاپهای شکسته همیشه از نوع خاصی نیستند. ترکیب گرما و فشار زیاد هنگام جا زدن موجب بروز خرابیهای مختلف از نظر شدت و وضعیت ظاهری می‌شود.

توصیه : تعویض کنید.

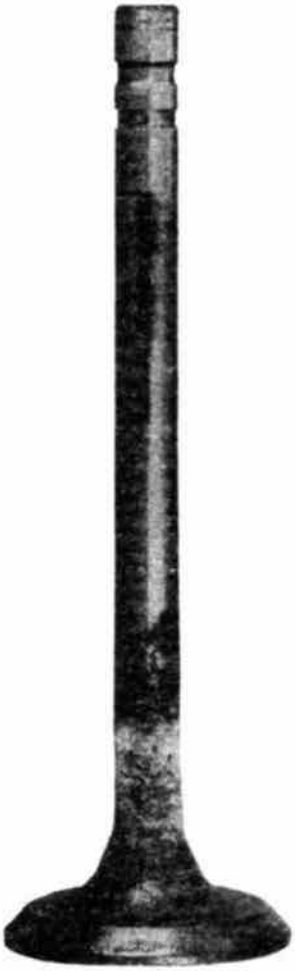
شکل ۱۳.

عوامل دیگری نیز می‌توانند موجب خرابی زودرس راهنمای سوپاپ شوند:

- **انگشتیهای فرسوده موجب فشار محوری زیاد در یک طرف ساق سوپاپ می‌شوند.**
- **روغنکاری ناکافی موجب خراشیدگی می‌شود.**
- **تشکیل رسوب کربن بر روی ساق سوپاپ موجب ساییدگی راهنمای سوپاپ و شیپوری شدن آن می‌شود.**
- **کج شدن فنرسوپاپ موجب وارد آمدن فشار محوری جانبی بر روی ساق سوپاپ و در نتیجه سایش بیش از حد می‌شود.**

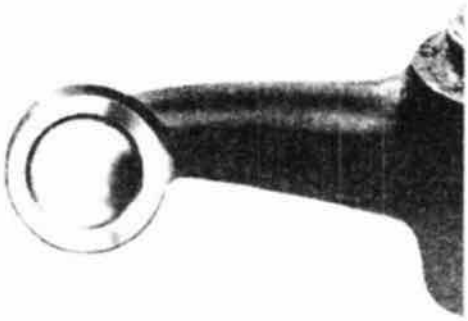
شکل ۱۴.

مثالی از تأثیر روغنکاری ناکافی بر روی سایش لبهٔ انگشتی سوپاپ در تصویر زیر نشان داده شده است. در این مورد، لبهٔ انگشتی سوپاپ، تقریباً به عمق ۷۵ر۰ میلیمتر ساییده شده است. تأثیر این وضعیت به شرح زیر است:

- اختلال در حرکت سوپاپ
- افزایش فشار محوری جانبی سوپاپ و در نتیجه تسریع سایش راهنمای سوپاپ
- دشوار نمودن تنظیم خلاصی سوپاپ با استفاده از فیلرهای متداول.

توصیه : تعویض کنید.

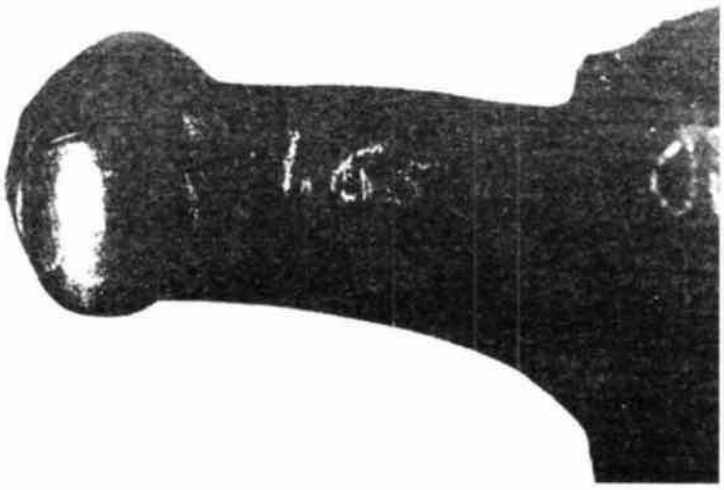
شکل ۱۵.

شل شدن پیچهای پایهٔ انگشتی سوپاپ موجب خم شدن و شکستگی میل انگشتی سوپاپ می‌شود. هنگامی که میل انگشتی سوپاپ نصب می‌شود، پیچهای بست باید مطابق با مشخصات مندرج در راهنمای فنی، محکم شوند. ساییدگی دکمهٔ انگشتی سوپاپ در قسمت میل‌اسبک و لبه‌های انگشتی سوپاپ نیز موجب خرابی می‌شود.

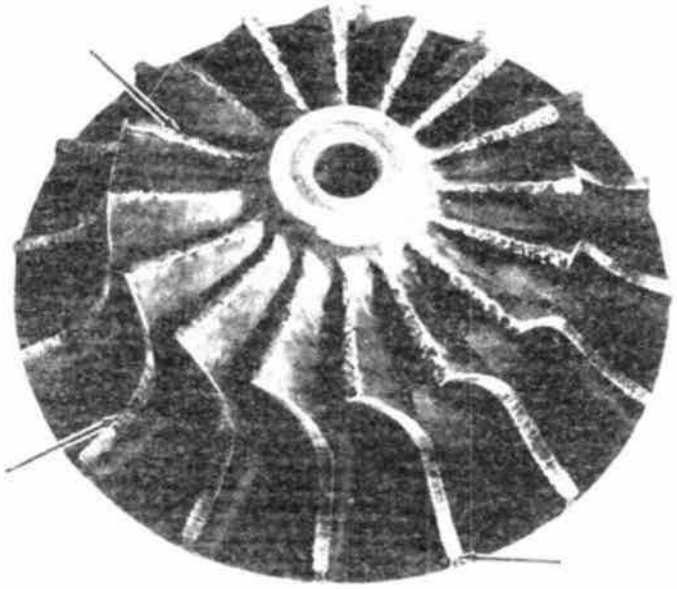
شکل ۱.

مواد خارجی علت اصلی خرابی توربوشارژر به شمار می‌روند. وجود مواد خارجی در سیستم ورودی می‌تواند منجر به این نوع آسیب شود. شکاف برداشتن شدید لبهٔ چرخهای کمپرسور احتمالاً ناشی از علل زیر است:

- سرباره جوش از مجرا برداشته نشده است
- ذرات سیم آزاد شده که از هواکش می‌آیند
- پیچها، مهره‌ها، واشرها و غیره
- ذرات باقی مانده از خرابیهای قبلی توربوشارژر
- شل شدن مهرهٔ چرخ کمپرسور
- عقب‌نشینی شافت رزوه‌دار

توصیه : تعویض کنید.

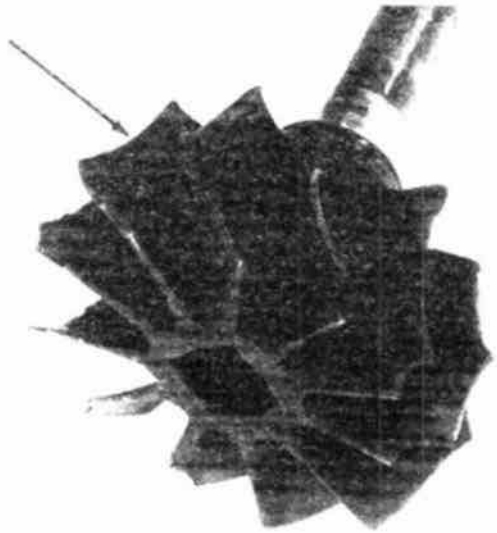
شکل ۲.

وجود مواد خارجی در سیستم خروجی موجب آسیب دیدن چرخهای توربین می‌شود. این نوع آسیب در تمام تیغه‌ها نسبتاً یکسان است. علل احتمالی جویدگی، خرد شدن، تغییر شکل و شکستگی لبه‌های تیغه عبارت‌اند از:

- وجود اجزای آزاد در منیفولد دود
  (مهره‌ها، پیچها، واشرها و قطعات باقی‌مانده از خرابی قبلی توربوشارژر)
- شکستگی سوپاپ موتور
- شکستگی رینگ پیستون

توصیه : تعویض کنید.

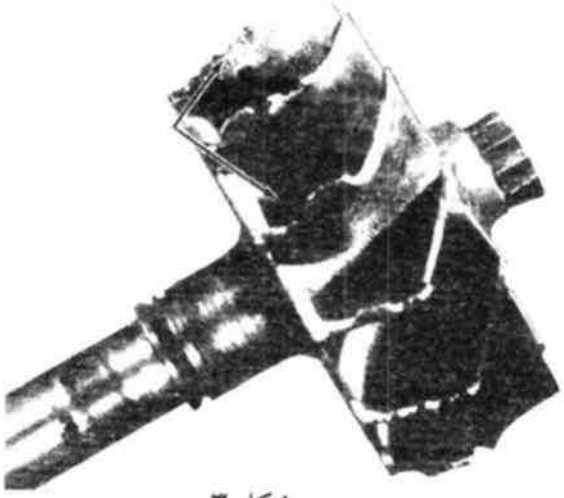
شکل ۳.

آسیب دیدن یاتاقانها بر اثر آلودگی روغن یا فقدان روغن، باعث حرکت شافت می‌شود. این عمل احتمالاً موجب تماس چرخ کمپرسور یا چرخ توربین با محفظه‌های آنها می‌شود. این مشکل همچنین می‌تواند ناشی از عدم تعادل اجزای گردنده باشد.

یافتن بیش از یک تیغهٔ شکسته که شدیداً با تیغه‌های مجاور اصطکاک دارد، دلیلی برای این نتیجه‌گیری است که شکستگی پس از آسیب ناشی از تماس رخ‌داده و علت این نوع آسیب نبوده است.

توصیه : تعویض کنید.

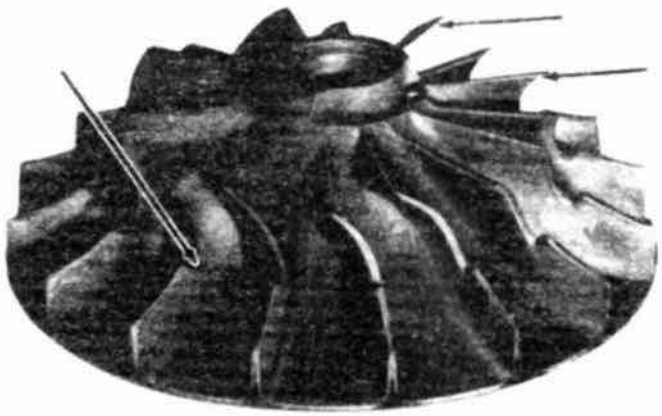
شکل ۵.

وجود شن باعث سایبدگی این پروانه شده است. توجه داشته باشید که لبه‌های شکاف‌دار نوک تیغه‌ها بر اثر تماس با شن یا سایر ذرات سخت که با سرعت زیاد به سطح تیغه‌ها برخورد کرده‌اند از ضخامتشان کاسته شده و لبهٔ تیغه‌ها به شدت ساییده شده‌اند.

توصیه : تعویض کنید.

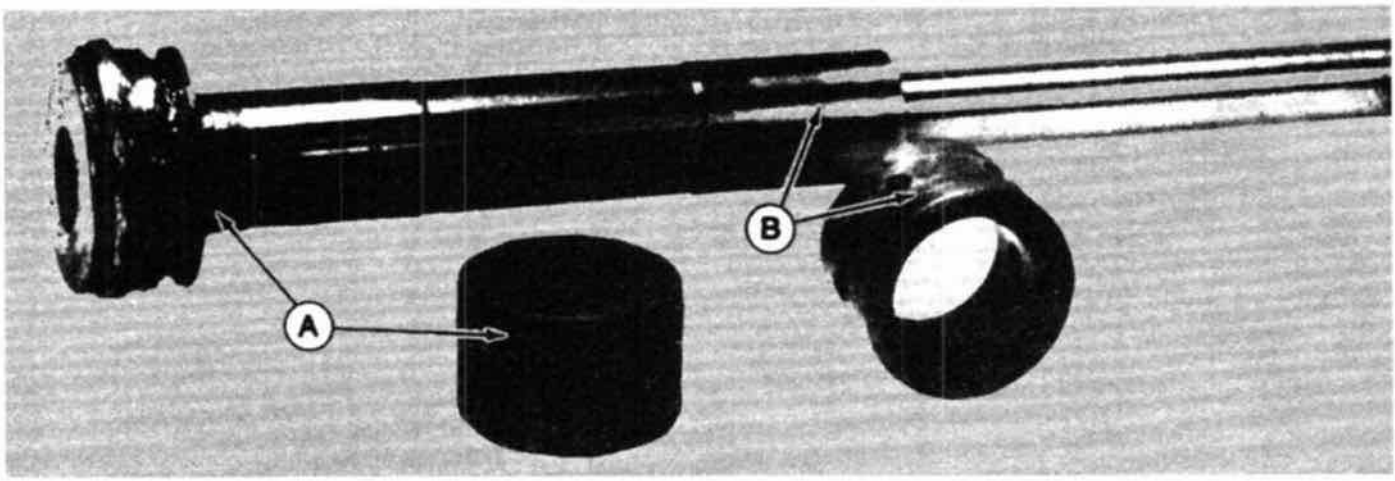
شکل ۶.

علت احتمالی تشکیل لجن بر روی شافت و یاتاقان توربوشارژر عبارت است از:

الف) خاموش کردن موتور بلافاصله پس از کار کردن در حالت بار کامل بدون اینکه موتور سرد شود. نتیجهٔ این امر تولید حرارت زیاد است و می‌تواند باعث تغییر رنگ شافت و یاتاقان نیز بشود. ب) یاتاقانهایی که بیش از حد داغ شده‌اند باعث بسته شدن سوراخهای روغن می‌شوند. این عیب منجر به مشکلات بیشتر روغنکاری خواهد شد.

تشکیل لجن منجر به ایجاد عیوب زیر می‌شود:

- اصطکاک چرخ توربین و کمپرسور
- آسیب / شکستگی شافت
- فرسودگی یا آسیب واشر کفگرد

توصیه : تعویض کنید.

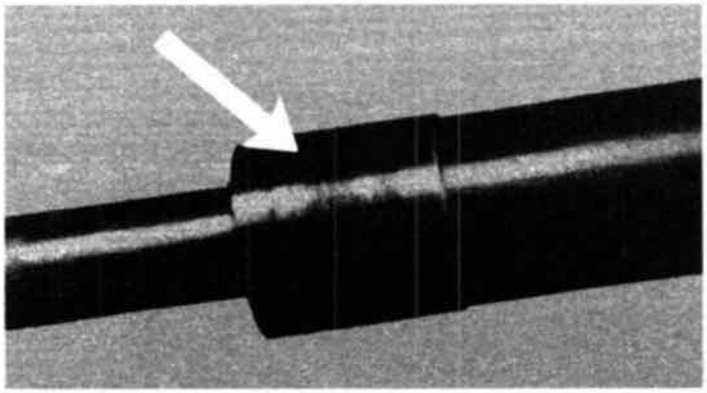
شکل ۷.

مراحل روشن و خاموش کردن موتور، به‌ویژه زمانی که موتور به مدت چندین هفته مورد استفاده قرار نمی‌گیرد یا پس از تعویض روغن، حایز اهمیت بسیار است.

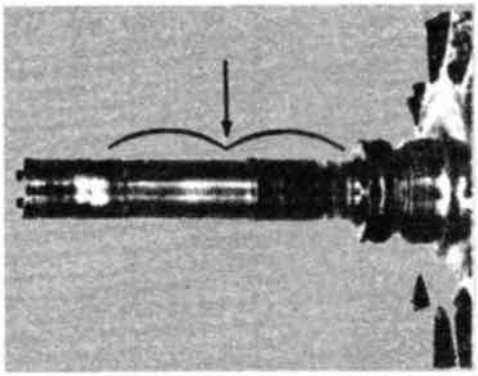
شکل ۸.

کمبود لحظه‌ای روغن می‌تواند موجب ساییدگی یاتاقان (در تصویر مشخص شده است) بر روی شافت و ارتعاش شافت شود.

کمبود لحظه‌ای روغن همچنین می‌تواند موجب آبی رنگ شدن شافت شود که نشان‌دهندهٔ داغ شدن بیش از حد آن است.

توصیه : تعویض کنید.

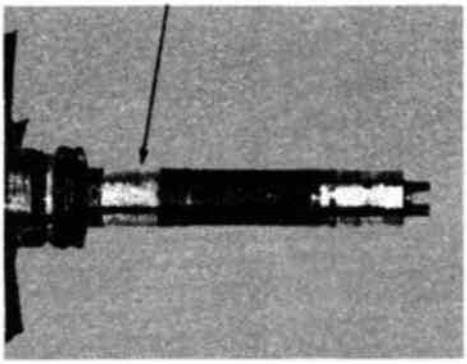
شکل ۹.

روغن آلوده می‌تواند به قطعات داخلی توربوشارژر آسیب برساند. سطوح خراشیده و ساییدهٔ یاتاقان موجب مقاومت و عدم تعادل اجزای گردنده و در نتیجه خرابی توربوشارژر می‌شود.

توصیه : تعویض کنید.

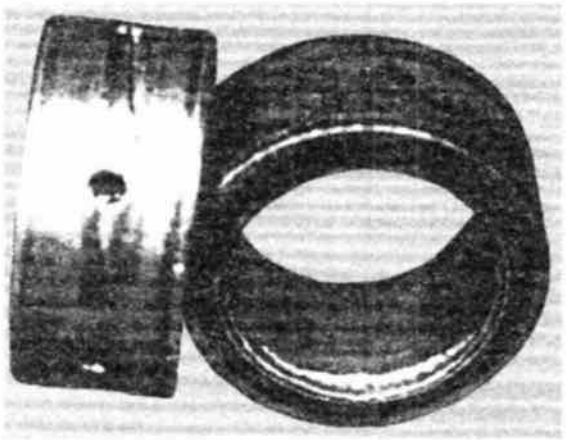
شکل ۱۱.

کافی نبودن روغنکاری موجب می‌شود تا یاتاقان ناهموار و با خراشهای ریز به نظر برسد.

توصیه : تعویض کنید.

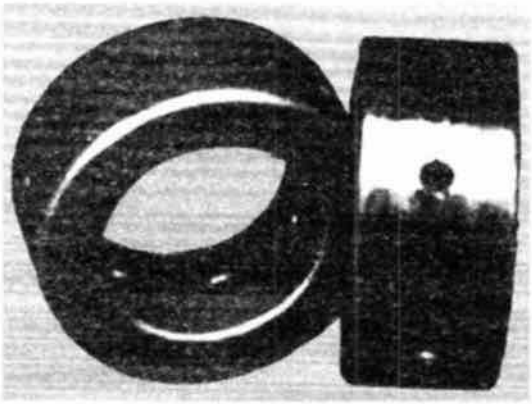
شکل ۱۲.

هنگامی که یاتاقانهای بوشی برنزی بیش از حد گرم می‌شوند، روکش خود را از دست می‌دهند و تغییر رنگ پیدا می‌کنند. در تصویر سمت چپ روکش ساییده شده و به صورت نقطه‌نقطه از بین رفته است. در تصویر سمت راست یک یاتاقان نو مشاهده می‌شود.

توصیه : تعویض کنید.

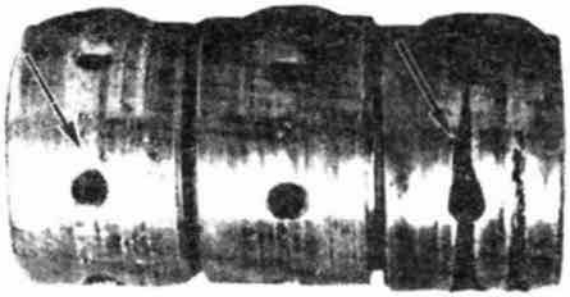
ممکن است در یاتاقان بوشی شیارهایی ظاهر شود و خراشیدگیهای عمیق و شدید در سطح خارجی یاتاقانهای بوشی نشان‌دهندهٔ وجود مواد ساینده در روغن موتور است.

شکل ۱۳. شیارها در یاتاقان بوشی.

یاتاقان سمت راست سایش عادی را نشان می‌دهد.

توصیه : تعویض کنید.

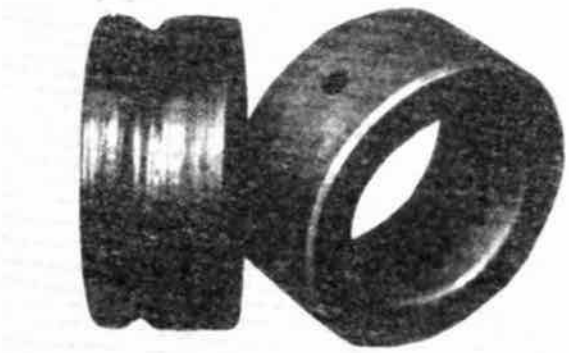
شکل ۱۴. خراشیدگیها در یاتاقان بوشی.

سطح خارجی یاتاقان خراشیده و ساییده شده و روکش آن از بین رفته است زیرا روغن آلوده بوده است.

توصیه : تعویض کنید.

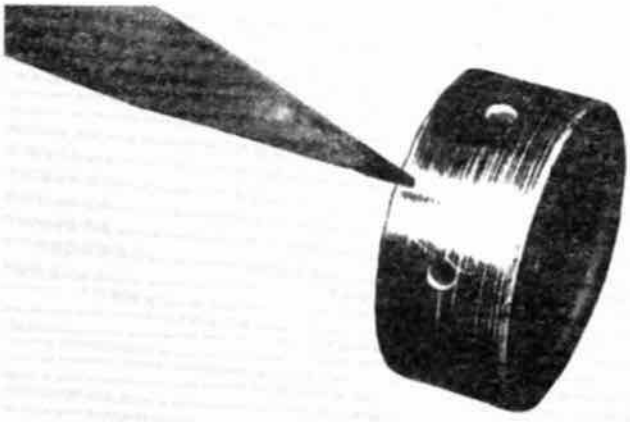
شکل ۱۵.

در تصویر مقابل روغن آلوده موجب خراشیدگی یاتاقان و شافت شده است.

توصیه : تعویض کنید.

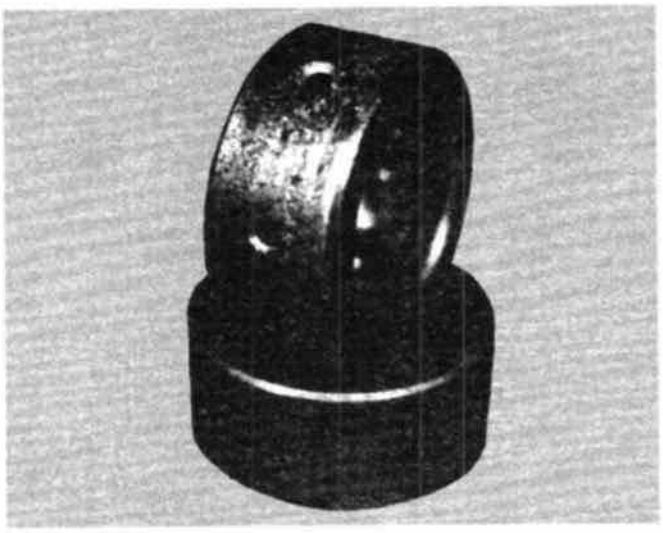
شکل ۱۷.

مواد آلوده‌کننده می‌توانند در سطوح یاتاقان آلومینیمی فرو روند و موجب سایش شدید شافت و یاتاقانهای بوشی شوند.

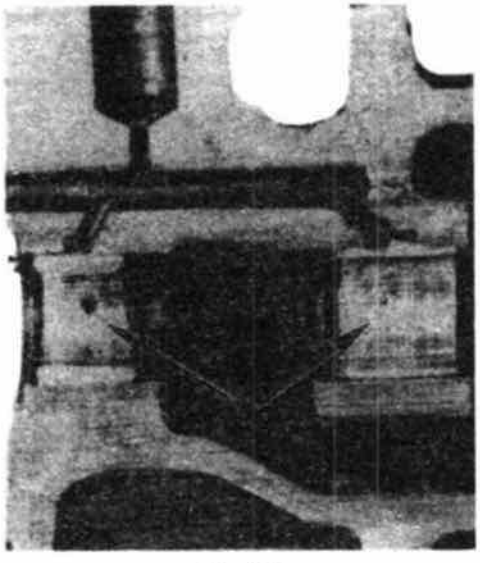
شکل ۱۹.

مجموعهٔ دوّار نامتعادل، تمایل دارد تا به یاتاقان ضربه وارد کند. این امر معمولاً موجب کوچک شدن اندازهٔ راهگاههای روغن و کاهش تأمین روغن خواهد شد.

توصیه : تعویض کنید.
