علل خرابی قطعات

راهنمای مصور تحلیل خرابی قطعات در خودروهای سبک و سنگین

انتشارات شرکت جان‌دیر

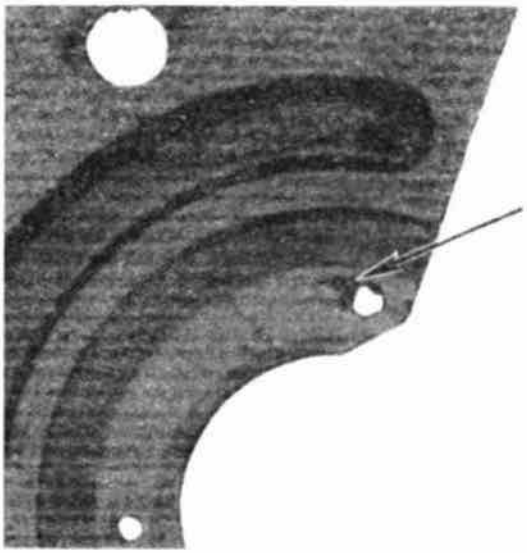
شکل ۲۱.

وجود مواد خارجی در روغن می‌تواند موجب ساییدگی در اطراف راهگاههای روغن شود.

توصیه : تعویض کنید.

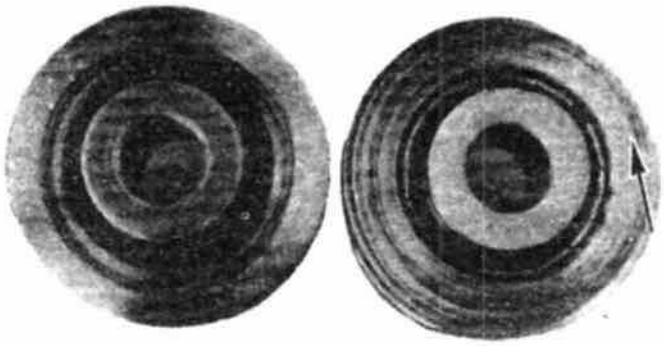
شکل ۲۲.

روغن آلوده همچنین می‌تواند موجب سایش بوش کفگرد شود. لقی قسمت انتهایی افزایش می‌یابد.

توصیه : تعویض کنید.

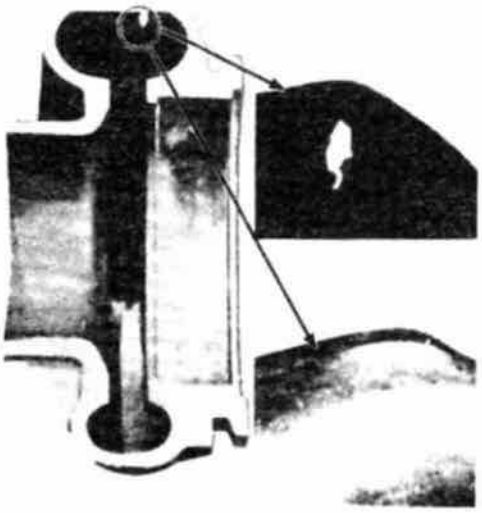
شکل ۲۴.

ترک‌خوردگی محفظهٔ توربین می‌تواند ناشی از ورود مواد خارجی به درون محفظه، دمای فوق‌العاده بالا یا تنش حرارتی باشد. در برخی از موارد ترک‌خوردگی به صورت سایش تدریجی ظاهر می‌شود. اما بالاخره به خرد شدن محفظه منجر خواهد شد.

توصیه : تعویض کنید.

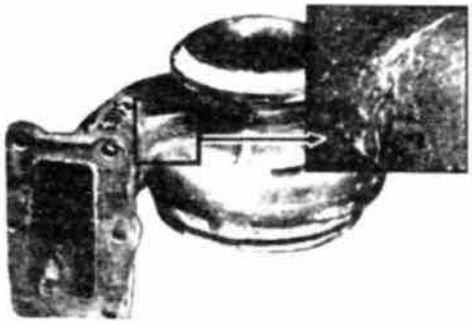
شکل ۲۵.

در تصویر زیر ترک‌خوردگیهای ناشی از دمای بیش از حد به صورت ترک‌خوردگیهای نازک پراکنده مشخص شده‌اند. دمای بالا می‌تواند ناشی از نشتی ورودی و خروجی، سوخت‌رسانی اضافی، استفاده از توربوشارژر نامناسب برای موتور، یا استفادهٔ نادرست از توربوشارژر به‌ویژه در نواحی مرتفع باشد.

توصیه : تعویض کنید.

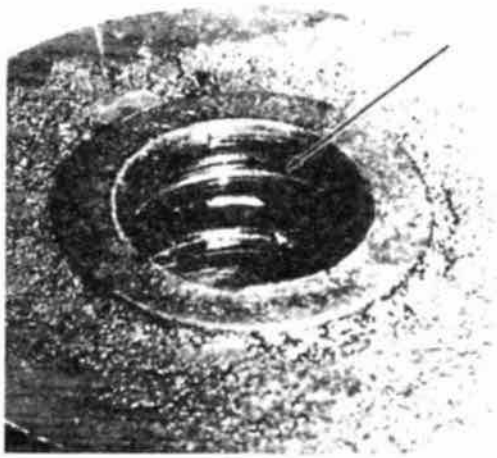
شکل ۲۶.

اگر محل رینگ آب‌بندی محفظه به شدت با توپی چرخ توربین اصطکاک داشته باشد، اغلب موجب حرکت شافت یا آسیب دیدن یاتاقان بوشی می‌شود.

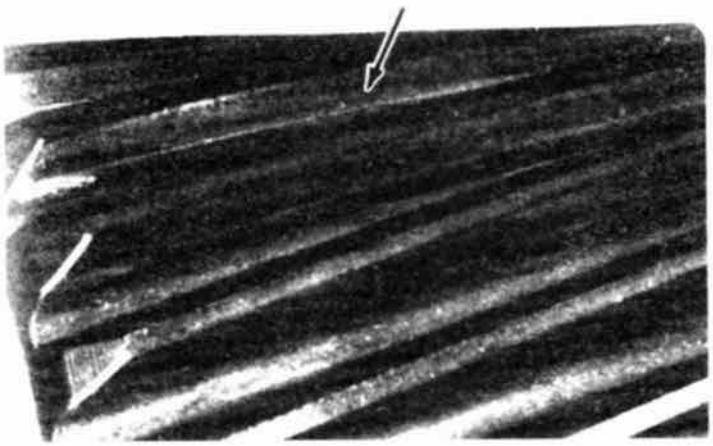
شکل ۴.

سایش معمولی در سطح رویی دندانه‌های چرخدنده باعث می‌شود تا خط گام چرخدنده قابل مشاهده باشد (در تصویر با پیکان مشخص شده است). این نوع سایش احتمالاً ناشی از وجود مواد ساینده در روغن موتور است.

توصیه : تعویض کنید.

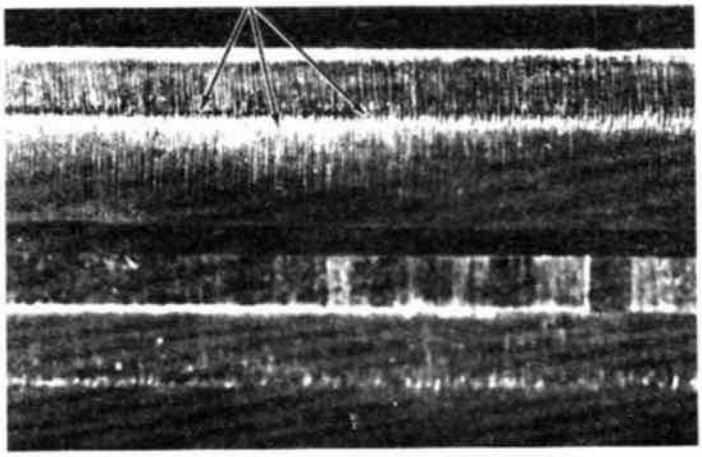
شکل ۵.

چرخدندهٔ زیر بر اثر تماس فلز با فلز تحت فشار بالا دچار خراشیدگی شده است. این خراشیدگی ناشی از کافی نبودن روغنکاری است. خط افقی در سطح ساییده شده، نشان‌دهندهٔ خط گام است. (پیکانها)

توصیه : تعویض کنید.

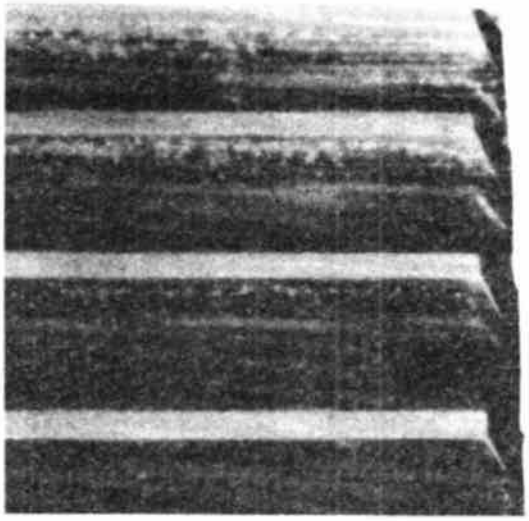
شکل ۶.

مراحل اولیهٔ خراشیدگی به صورت لکه‌های مات در قسمت فوقانی دندانه‌ها مشاهده می‌شود. در این مرحله، آسیب جزئی است.

توصیه : چرخدنده را از نظر روغنکاری صحیح و نحوهٔ درگیری بازدید و آن را مجدداً مورد استفاده قرار دهید.

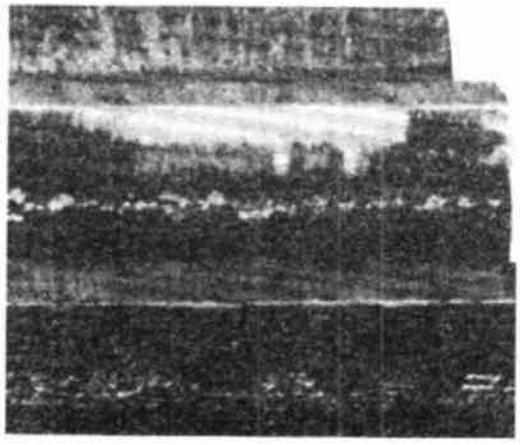
شکل ۷.

در تصویر مقابل، خراشیدگی مخرب نشان داده شده است. خراشیدگی شدید در بالا و پایین خط گام رخ داده است. معمولاً این نوع آسیب سریعاً گسترش پیدا می‌کند و چرخدنده خراب می‌شود.

توصیه : تعویض کنید.

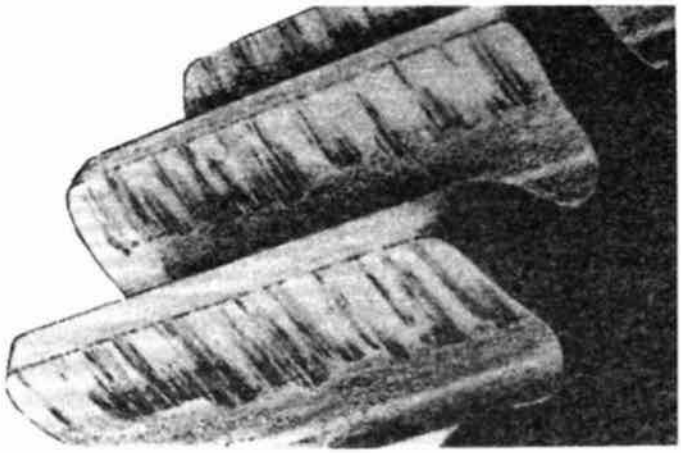
شکل ۸.

در تصویر مقابل سایش حاصل از خراش‌دهی نشان داده شده است. آلودگی روغن یا عدم رعایت فواصل سرویس توصیه شده موجب بروز سایش حاصل از خراش‌دهی می‌شود.

توصیه : تعویض کنید.

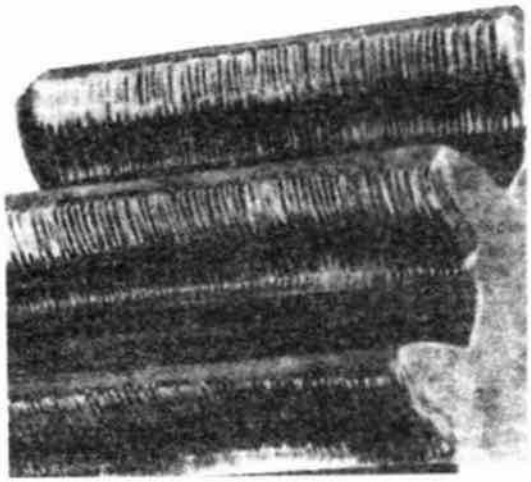
شکل ۹.

در تصویر زیر نوعی سایش شدید نشان داده شده است. بخش بزرگی از دندانه‌های پینیون برنزی یا پودری، بر اثر تجمع ذرات ساینده در روغن ساییده شده و از بین رفته‌اند.

توصیه : تعویض کنید.

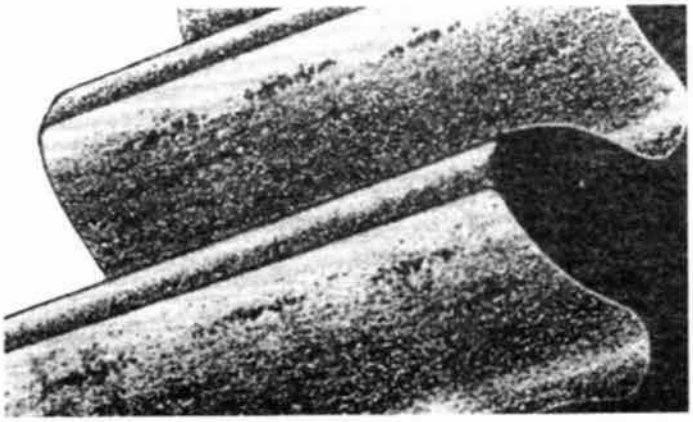
شکل ۱۰.

در تصویر زیر، سایش حاصل از خوردگی نشان داده شده است. این سایش ناشی از وجود مواد آلاینده یا مواد افزودنی در روغن است.

توصیه : تعویض کنید.

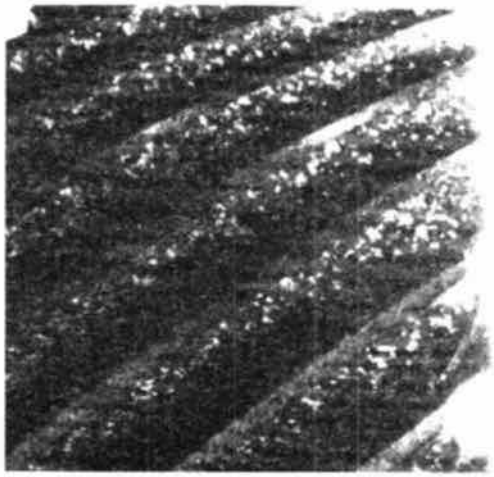
شکل ۱۱.

سطح این چرخدنده بر اثر واکنش شیمیایی آسیب دیده است. این نوع سایش تا زمان خرابی چرخدنده ادامه خواهد یافت. سایش شیمیایی ناشی از آلودگی روغن، ترکیبات روغن یا وجود مواد افزودنی در آن است.

توصیه : تعویض کنید.

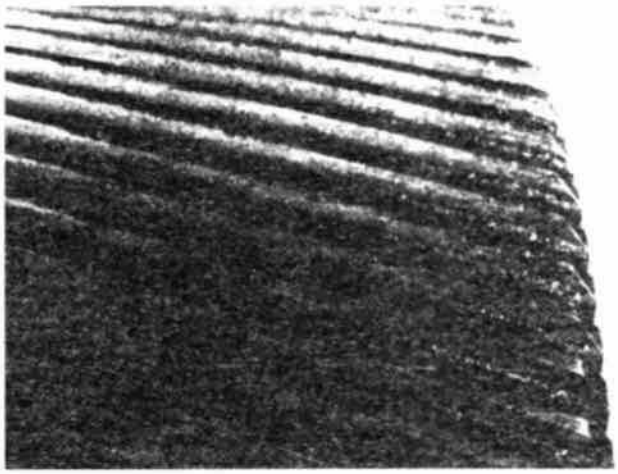
شکل ۱۳.

حفره‌ها از انتهای خارجی مارپیچ (لبهٔ سمت راست چرخدنده در این شکل) آغاز شده است، که ناشی از ناهمراستایی جزئی است، و به طرف وسط دندانه‌ها امتداد می‌یابد. بالاخره، حفره‌ها متوقف شده و سطح شروع به براق شدن می‌کند، این امر نشان‌دهندهٔ این است که بار به صورت یکنواخت‌تری بر روی دندانه‌ها توزیع شده است. این نوع حفره‌دار شدن زیان‌بخش نیست.

توصیه : مجدداً مورد استفاده قرار دهید.

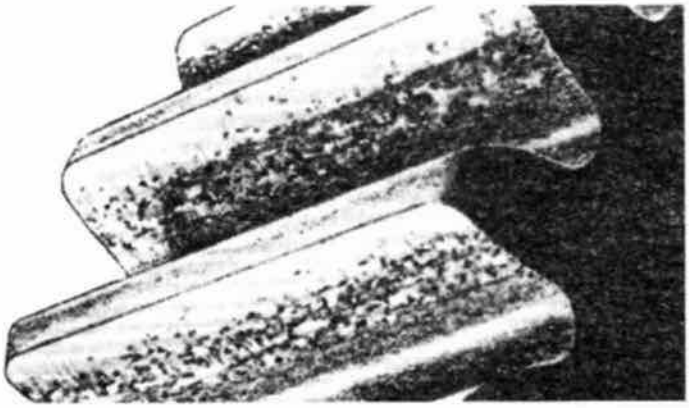
شکل ۱۴.

برعکس، این نوع حفره‌دار شدن مخرب، احتمالاً ناشی از وجود بار بسیار زیاد است.

توصیه : تعویض کنید.

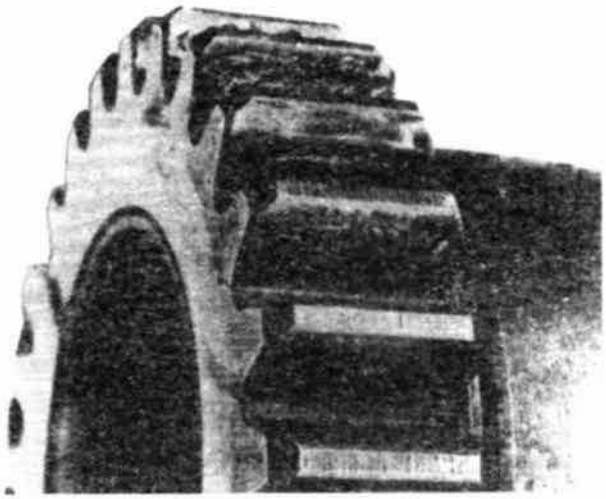
شکل ۱۵.

در این چرخدندهٔ ساده، حفره‌ها سطح دندانه‌ها را خراب کرده‌اند.

توصیه : تعویض کنید.

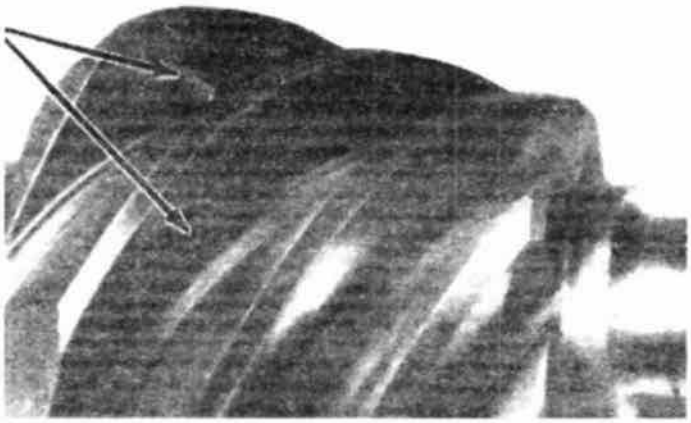
شکل ۱۶.

حفره‌دار شدن در محل تماس خطوط کج رخ داده است. تماس شدید در محل حفره‌ها صورت گرفته، زیرا سطوح دندانه‌ها به نحو صحیح با یکدیگر درگیر نشده‌اند که احتمالاً ناشی از بارگذاری بیش از حد است.

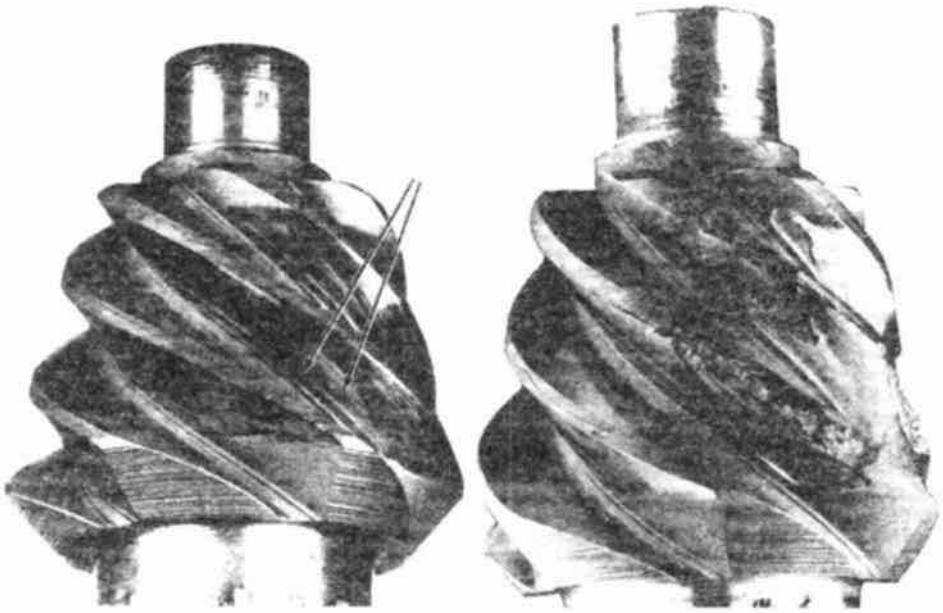
شکل ۱۷.

در این پینیون دیفرانسیل، حفره‌دار شدن شدید، پوسته شدن و انهدام کامل دندانه در دندانه‌های متوالی مشاهده می‌شود.

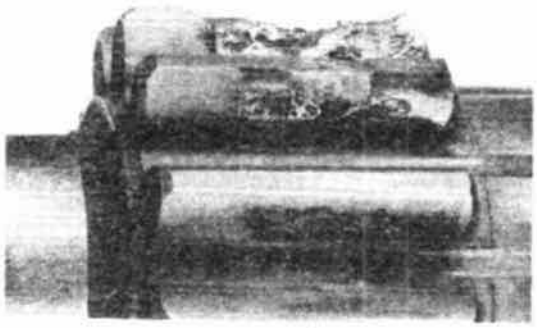
شکل ۱۸.

پوسته (سطح سخت‌شده) خرد شده است که با ترک‌خوردگیهای طولی در سطح تماس این چرخدندهٔ مخروطی نشان داده شده است. ترک اصلی به صورت عمیق در ساختار پوسته ـ مغزه آغاز شده و به طرف سطح امتداد یافته است. تکه‌های بزرگ فلز از سطح جدا می‌شوند.

توصیه : تعویض کنید.

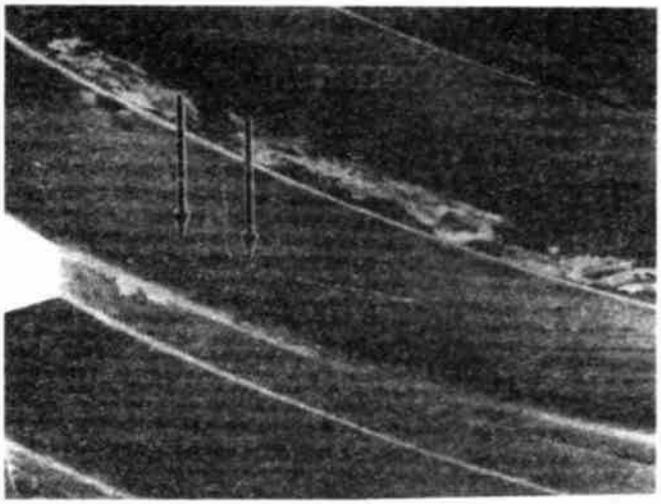
شکل ۱۹.

وضعیت ظاهری اولیه هنگام خرد شدن پوسته در چرخدندهٔ سمانته شده (چرخدندهٔ سخت شده از طریق عملیات حرارتی سطحی و تبدیل آن به فولاد پرکربن و سپس آب دادن آن) در سمت چپ و مراحل نهایی در شکل سمت راست نشان داده شده است. احتمالاً چرخدنده بیش از حد بارگذاری شده است، اما ممکن است تحلیل فلزشناختی برای تعیین دلایل احتمالی خرابی ضروری باشد.

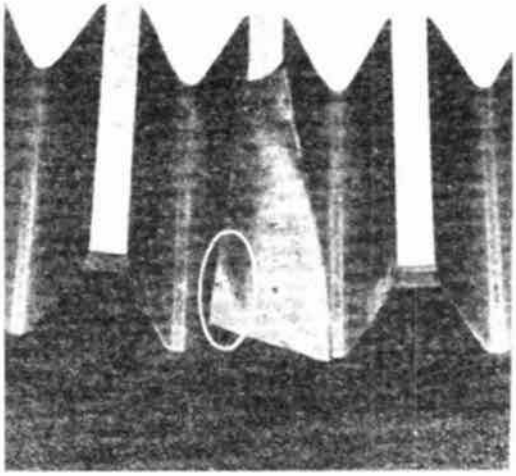
شکل ۲۱.

در شکل فوق نمونه‌ای از شکست دنده کرانویل بر اثر خستگی، دارای ویژگی منطقهٔ صاف و یکنواخت نشان داده شده است. این نوع خرابی احتمالاً از بارگذاری سنگین یا بارگذاری ناگهانی (تعویض دنده یا کلاچ گرفتن نادرست) ناشی شده است.

توصیه : تعویض کنید.

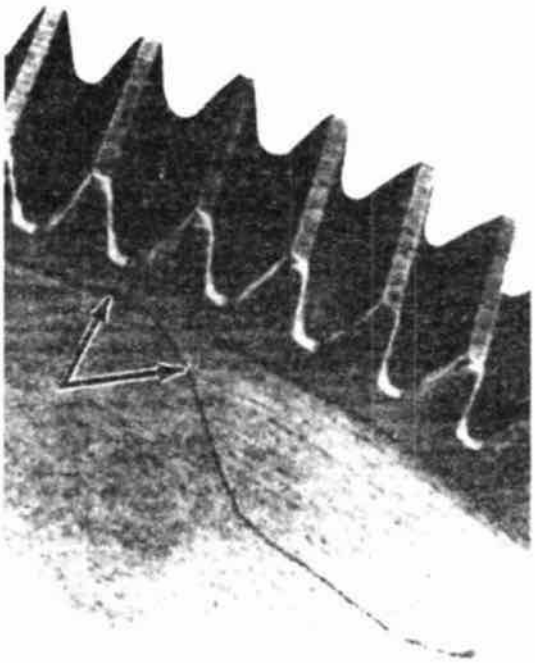
شکل ۲۴.

در شکل زیر شکستگیهای ناشی از بارگذاری سنگین و مکرر بر روی چندین دندانه از چرخدندهٔ ساده نشان داده شده است. دندانه‌ای که با حرف (A) مشخص شده ابتدا دچار شکستگی شده (منطقهٔ یکنواخت و صاف) که ناشی از ترک‌خوردگی حاصل از خستگی است.

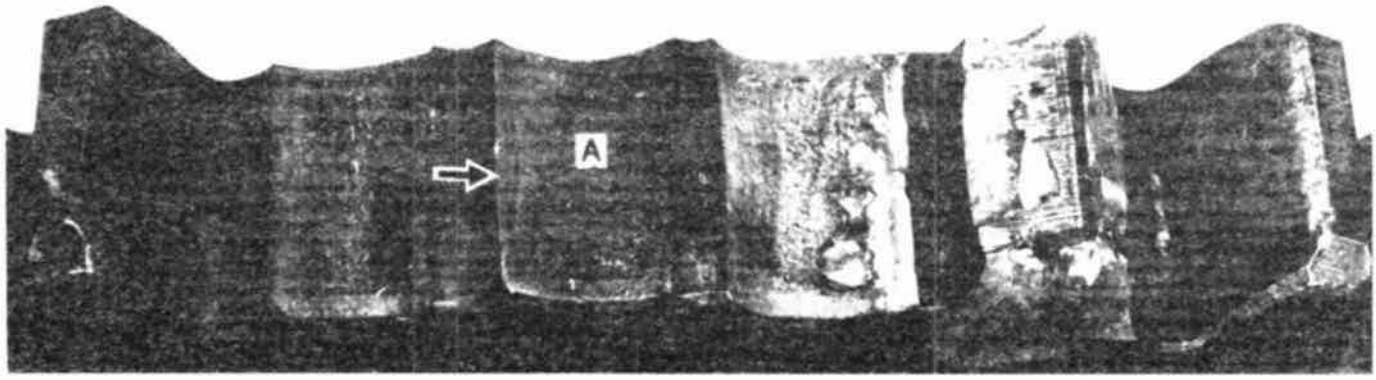
شکل ۲۵.

در این شکل، حالت دیگری از شکستگی ناشی از خستگی نشان داده شده است. علامت پیکان نشان می‌دهد که ترک‌خوردگی از سمت چپ لبهٔ شکستگی آغاز شده، یعنی محلی که حفرهٔ کوچک در نزدیکی پایین محل تماس در سمت وارد آمدن فشار بر روی دندانه، وجود دارد. ناحیهٔ پشت نقطهٔ شروع ترک‌خوردگی کاملاً ساییده شده است که نشان می‌دهد ترک‌خوردگی در ابتدا به کُندی پیشرفت کرده است.

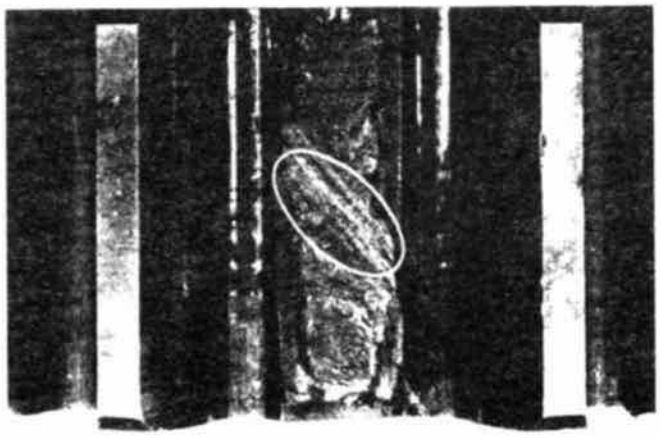
شکل ۲۷.

خرابی این چرخدنده شامل شکستگی دندانه و وجود ترک در دندانه‌های مجاور است. از آنجایی که سطح شکستگی یکنواخت نیست، می‌توان به شکستگی فوری ناشی از خستگی پی برد. وجود یک نوار مشخص از ناخالصیهای موجود در چرخدنده که به مثابهٔ شکافهای تسریع‌کنندهٔ شکستگی عمل کرده است، نیز مشاهده می‌شود.

توصیه : تعویض کنید.

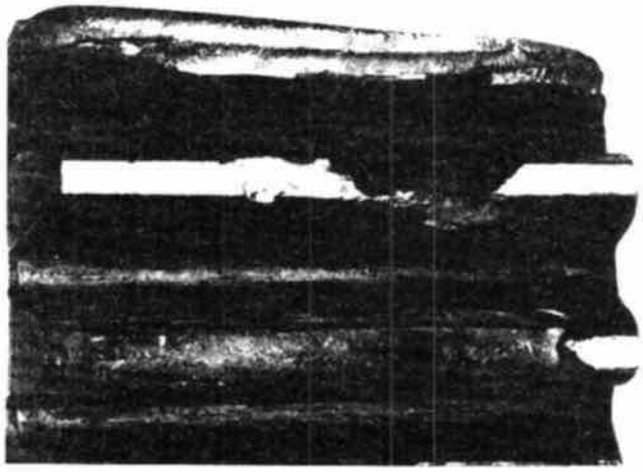
شکل ۲۹.

در این چرخدندهٔ سیاره‌ای نوک بیشتر دندانه‌ها شکسته شده است. در ابتدا بارگذاری بیش از حد موجب وارد آمدن تنش و در نتیجه شروع ترک‌خوردگی در دندانه‌ها شده است. این ترک‌خوردگیها احتمالاً بر اثر خستگی تا سطح دندانه‌ها ادامه پیدا کرده است.

اگر این وضعیت در یک چرخدندهٔ نسبتاً نو رخ دهد، عملیات سختکاری پوسته ممکن است تا عمق زیادی ادامه یابد. برای تعیین علت این خرابی انجام آزمایش در آزمایشگاه فلزشناسی لازم است.

توصیه : تعویض کنید.

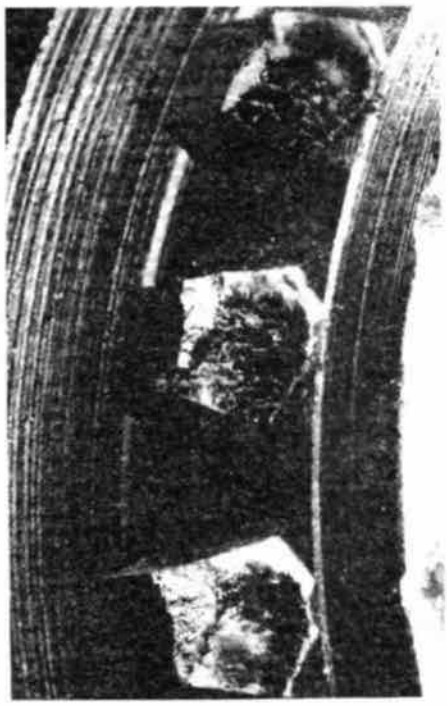
شکل ۳۰.

گوشه‌های خرد شده و لب‌پریدهٔ دندانه‌ها در این چرخدندهٔ سمانته شده نشان می‌دهد که آنها قبل از ترک خوردگی مکرراً ضربه دیده اند. علت این نوع خرابی احتمالاً تعویض دندهٔ نادرست بوده است.

توصیه : تعویض کنید.

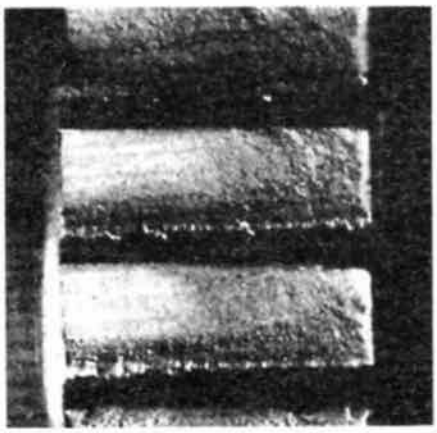
شکل ۳۱.

شکستگی در این چرخدندهٔ سخت‌شدهٔ ساده ظاهری خاکستری و دانه دانه دارد که نمونه ای از خرابی ناشی از ضربه است. این نوع خرابی مانند شکستگی ناشی از خستگی دارای ظاهر یکنواخت و صاف نیست. این خرابی احتمالاً از تعویض دنده یا کلاچ گرفتن نادرست ناشی شده است.

توصیه : تعویض کنید.

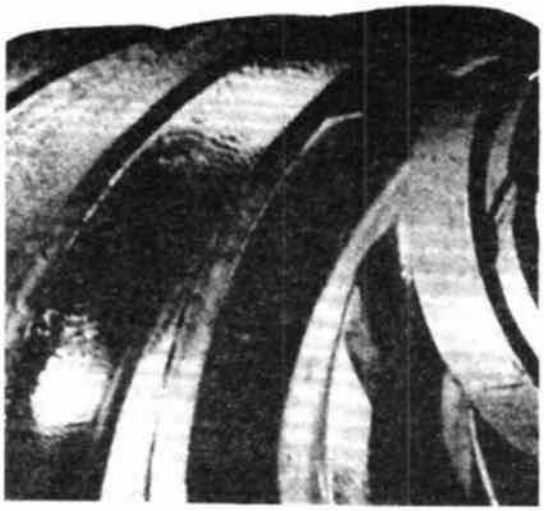
شکل ۳۲.

سطح این چرخدنده حالت موج‌دار را نشان می‌دهد که نمونه‌ای از موج‌دار شدن در یک پینیون هیپوئیدی سختکاری شده است. موج‌دار شدن معمولاً در چرخدنده‌هایی اتفاق می‌افتد که تحت بار زیاد قرار می‌گیرند.

توصیه : تعویض کنید.

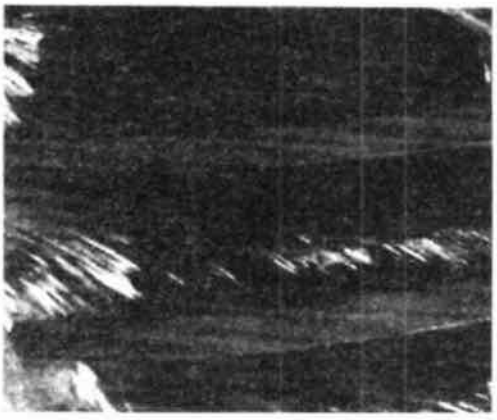
شکل ۳۳.

در این چرخدندهٔ سخت شده وضعیت شیاردار شدن ناشی از بارگذاری بیش از حد مشاهده می‌شود.

توصیه : تعویض کنید.

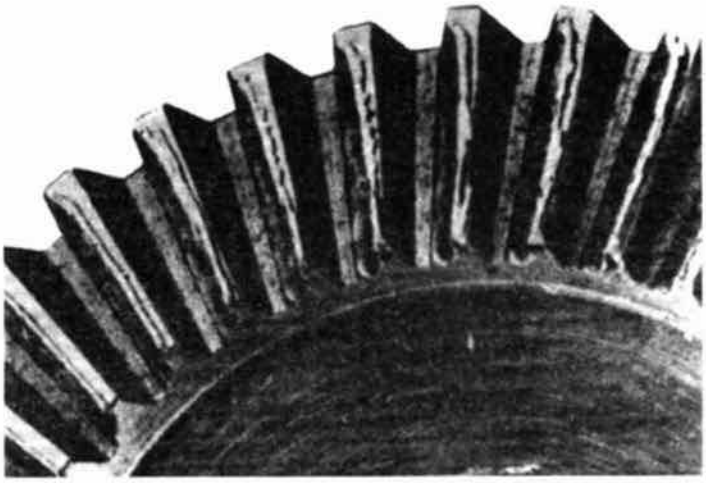
شکل ۳۴.

این چرخدنده با سختی متوسط نشان‌دهندهٔ تغییر شکل سطحی ناشی از عملیات نوردکاری و چکش‌کاری است. این چرخدنده احتمالاً تحت بار زیاد قرار گرفته و پس از وقوع آسیب اولیه مدت زیادی به کار گرفته شده که منجر به تخریب سطح آن شده است.

توصیه : تعویض کنید.

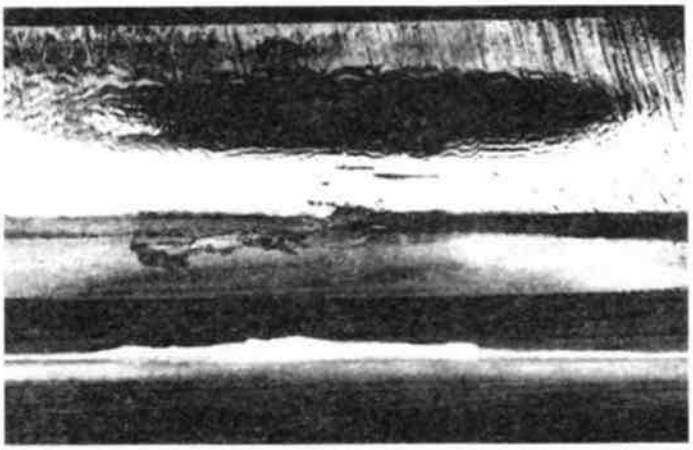
شکل ۳۶.

تنشهای شدید ناشی از تماس موجب جریان مومسان در سطح این چرخدنده و تولید چین‌خوردگی شده است. پوسته شدن (لب‌پریدگی مواد سطحی) در نزدیکی مرکز دندانه نیز رخ داده است. علت این نوع خرابی احتمالاً بارگذاری بیش از حد است.

توصیه : تعویض کنید.

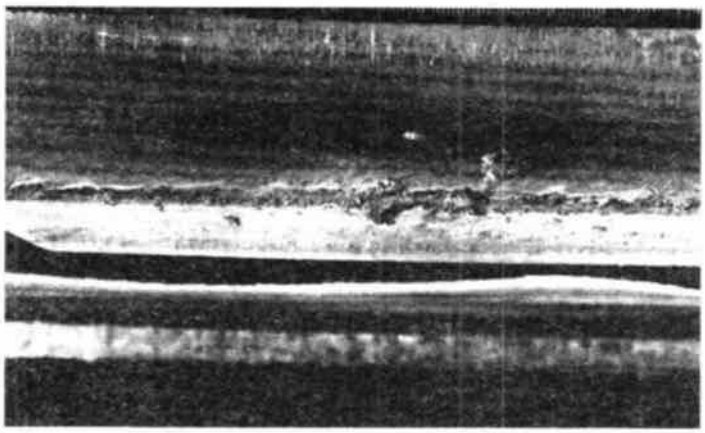
شکل ۳۷.

این پینیون دیفرانسیل سمانته شده در نزدیکی خط گام حفره‌دار شده است. همچنین موج‌دار شدن واضح در امتداد خط گام و سایش جزئی حاصل از درگیری که در نزدیکی قسمت فوقانی مشاهده می‌شود، احتمالاً ناشی از بارگذاری بیش از حد چرخدنده است.

توصیه : تعویض کنید.

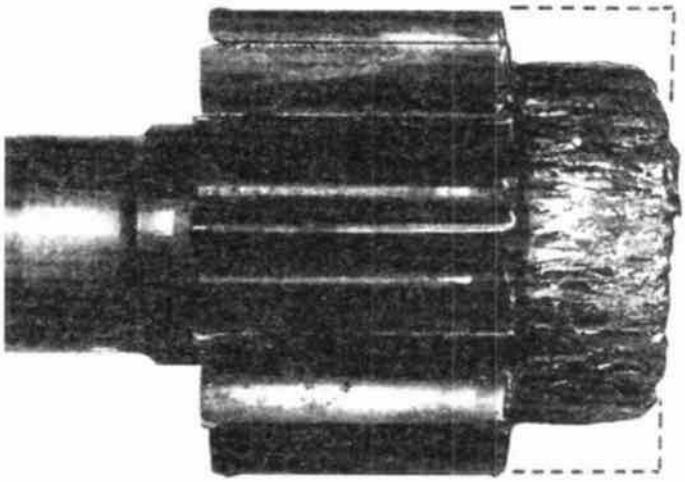
شکل ۳۸.

در این پینیون تخریب کامل قسمت تماس دندانهٔ پینیون مشاهده می‌شود. این امر احتمالاً ناشی از بارگذاری سنگین یا روغنکاری نادرست است. دندانهٔ چرخدنده قبل از شروع خرابی تا قسمت انتهایی امتداد یافته است.

توصیه : تعویض کنید.

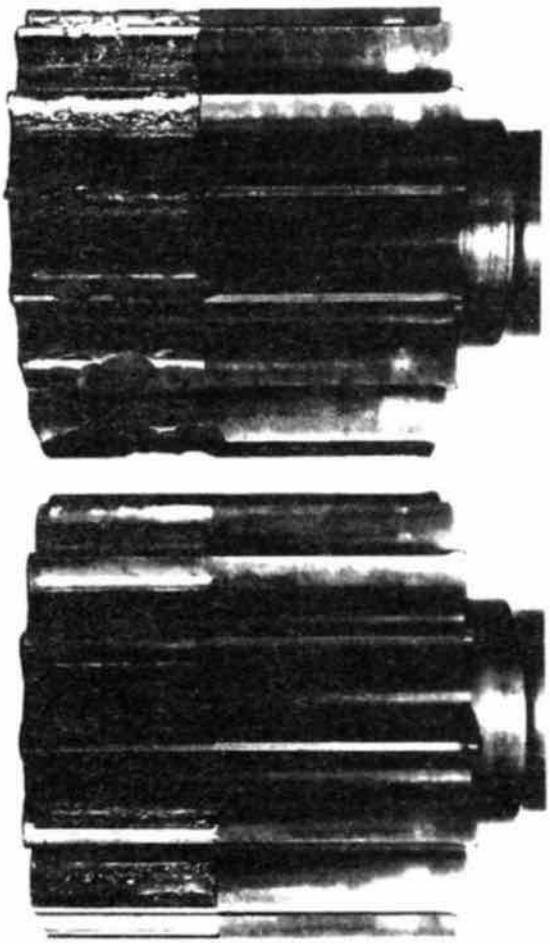
شکل ۳۹.

در این چرخدنده‌ها خرد شدن شدید و خستگی مشاهده می‌شود که احتمالاً ناشی از بارگذاری بیش از حد یا کافی نبودن روغنکاری است.

توصیه : تعویض کنید.

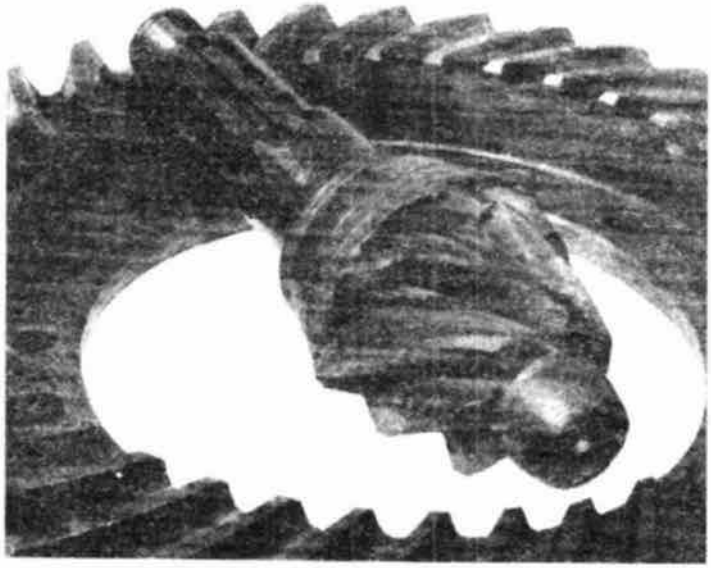
شکل ۴۴.

دندانه‌های این کرانویل تغییر شکل و رنگ یافته‌اند. این نوع خرابی به علت ایجاد حرارت ناشی از روغنکاری نادرست، پایین بودن سطح روغن، یا عدم تعویض روغن به صورت مرتب است. در صورت بروز این شرایط، به دلیل اصطکاک بیش از حد، سطح فوق‌العاده داغ می‌شود.

توصیه : تعویض کنید.

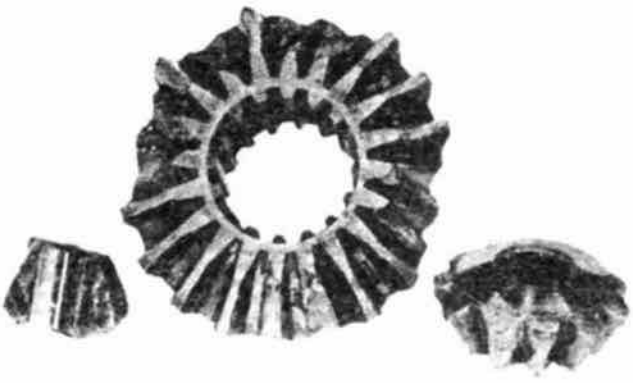
شکل ۴۷.

ظاهر خاکستری و دانه‌دانهٔ این دندانهٔ شکسته شده، نشان‌دهندهٔ خرابی ناشی از ضربه است.

استفادهٔ نادرست از ماشین، نظیر کلاچ گرفتن بیش از حد، موجب ایجاد تنشی در چرخدنده‌ها می‌شود که از حداکثر استحکام آنها بیشتر است.

توصیه : تعویض کنید.

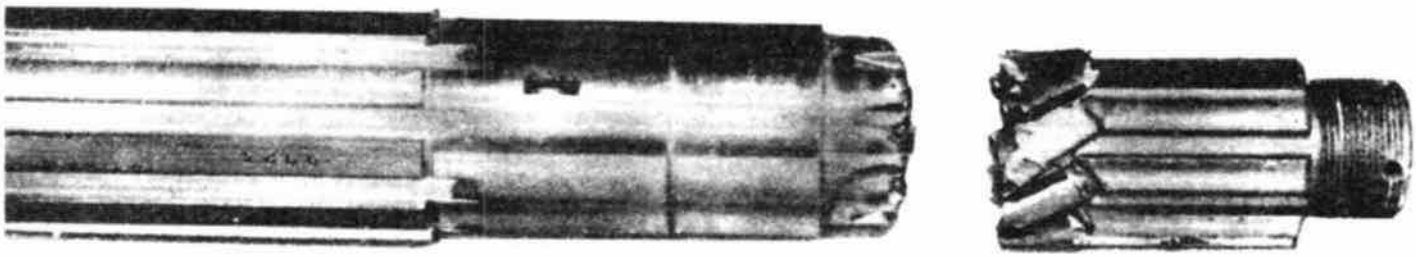
شکل ۵۱.

حرکت خودرویی که زیر بار است به طرف پایین، در حالی که کلاچ آزاد و گیربکس در دنده است، منجر به این نوع خرابی ناشی از خستگی می‌شود که ظاهری خاکستری و دانه‌دانه دارد. هنگامی که کلاچ درگیر می‌شود، کاهش سرعت ناگهانی موجب وارد شدن ضربهٔ ناشی از بار و آسیب دیدن اجزای مختلف خط انتقال نیرو، و در این مورد، محور هزارخاری می‌شود.

توصیه : تعویض کنید.

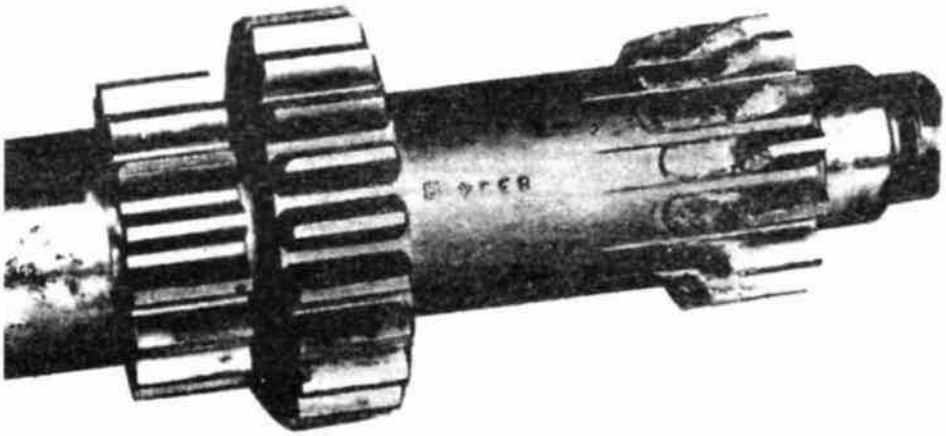
شکل ۵۲.

این دندانه‌های درگیرشونده که لب پریده و ترک‌خورده‌اند، نشان‌دهندهٔ بی‌دقتی در تعویض دنده و ناهم‌گام بودن دور دو چرخدنده است. از درگیری صحیح و هم‌گامی چرخدنده‌ها اطمینان حاصل کنید.

توصیه : تعویض کنید.

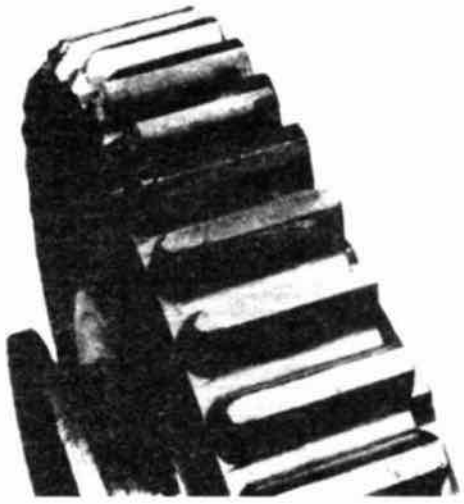
شکل ۵۳.

این دندانه‌های چرخدنده لب‌پریده و از سر درگیرشوندهٔ دندانه‌ها شکسته و جدا شده‌اند که نشان‌دهندهٔ درگیری نسبی و ناقص کلاچ است. در نتیجه، میل هرزگرد به نحوی می‌چرخد که با درگیری چرخدنده تداخل پیدا می‌کند.

توصیه : تعویض کنید.

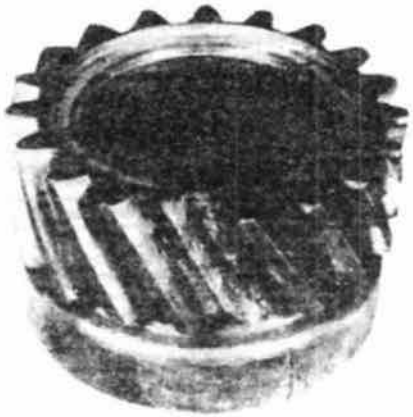
شکل ۵۴.

فشار آوردن به موتور، با سرعت کم و حداکثر گشتاور، موجب وارد آمدن فشار زیاد به این چرخدنده‌ها و یاتاقانهای تحت بار شده و در نتیجه دندانه‌های چرخدنده شکسته و ظاهری خاکستری و دانه‌دانه پیدا کرده‌اند، شافت خروجی شکسته و یاتاقانها پوسته‌پوسته شده‌اند.

دندهٔ بیش‌گردون شافت اصلی را تعویض و از فشار آوردن به موتور خودداری کنید.

توصیه : تعویض کنید.

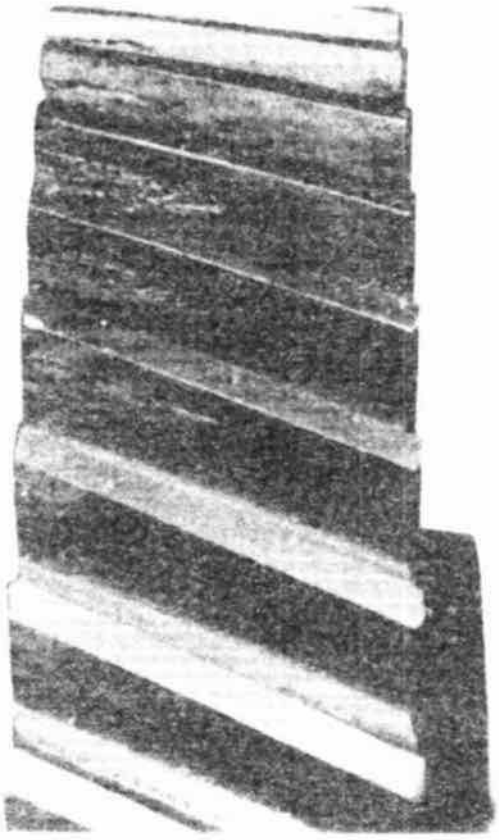
شکل ۵۵.

شکستگی سطوح دندانه متمرکز مناطق پوسته‌پوسته شده و حفره‌دار در لبه‌ها ناشی از بارگذاری بیش از حد بر خط انتقال نیرو در هنگام کار سنگین است. این عیب یا تغییر شکل محفظه همراه است و باعث تمرکز تماس در لبهٔ دندانه‌ها می‌شود.

توصیه : تعویض کنید.

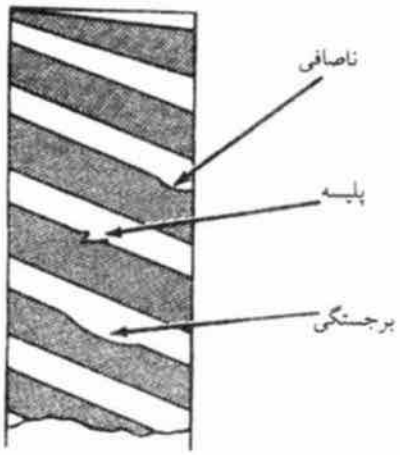
شکل ۵۶.

بی‌دقتی در استفاده از چرخدنده‌های پرداخت‌شده موجب ایجاد ناصافی، پلیسه و برجستگی بر روی دندانه‌ها می‌شود.

توصیه : تعویض کنید.

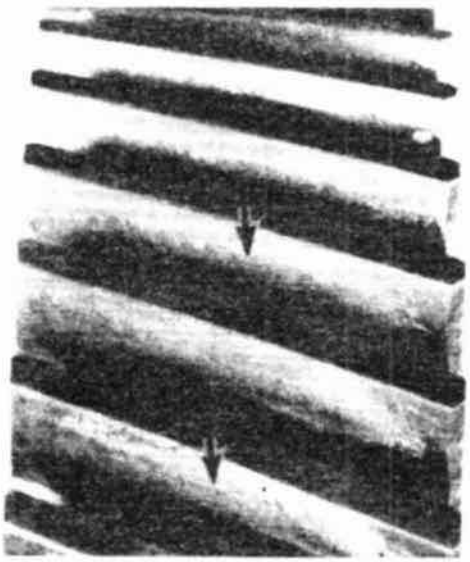
شکل ۵۹.

تماس ضعیف دندانه‌ها مطابق با الگوی عادی، از طریق تمرکز سطوح صیقلی در هر دو سر دندانه نشان داده شده است. این امر منجر به زوزه کشیدن گیربکس با صدای زیر می‌شود و در سرعتهای بالای شافت گیربکس می‌شود.

تغییر شکل زیاد محفظهٔ چرخدنده ناهمراستایی چرخدنده احتمالاً موجب این سایش شده است. این نوع سایش معمولاً منجر به خرابی نمی‌شود.

توصیه: تماس دندانه‌ها و همراستایی آنها را بازدید کنید. مجدداً مورد استفاده قرار دهید.

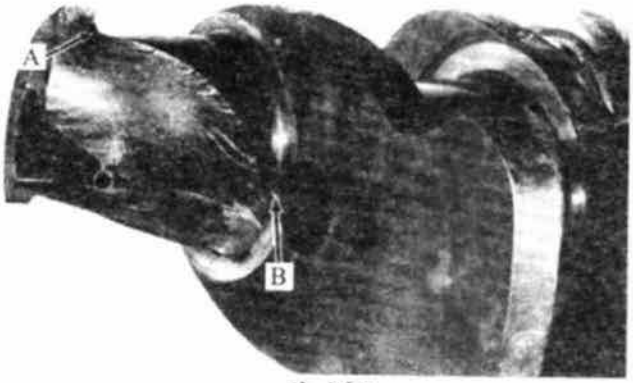
شکل ۴.

این نوع خرابی ناشی از بار پیچشی است. بارهای پیچشی، خرابی مارپیچی را ایجاد می‌کند. به خط منحنی از نقطهٔ A تا B توجه کنید.

توصیه : تعویض کنید.

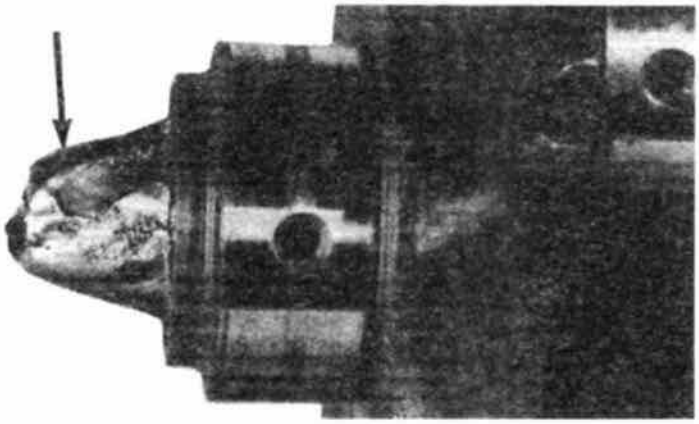
شکل ۵.

گاهی علائم خستگی به دلیل از شکل‌افتادگی شدید در هنگام شکست نهایی، قابل مشاهده نیستند. خرابی این میل‌لنگ ناشی از خستگی است.

توصیه : تعویض کنید.

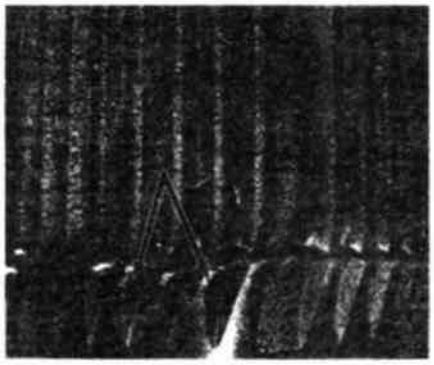
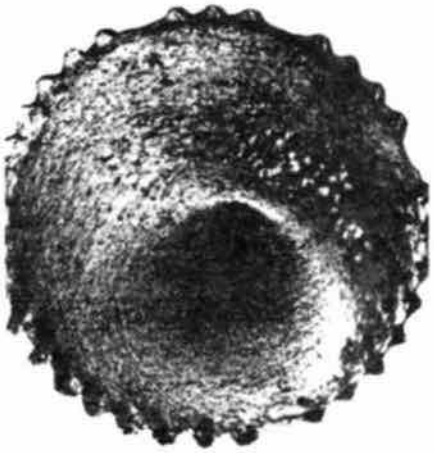
شکل ۶.

اگر شکستگی ناشی از خستگی نبود، این هزارخارها در محل شکستگی (علامت پیکان) دچار تغییر شکل نمی‌شدند. پیچش و تابیدگی، هنگام کار زیر بار موجب خرابی و شکستگی می‌شود.

توصیه : تعویض کنید.

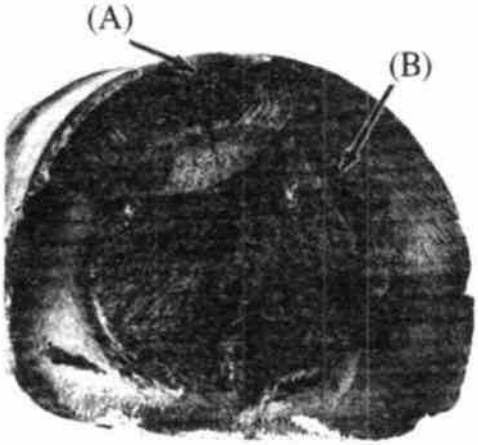
شکل ۸.

ترکیب بارهای خمشی و پیچشی موجب خرابی این اکسل تراکتور شده است. سطح خارجی این اکسل سخت شده بود. ترک‌خوردگی در بالای سطح سخت شده (A) آغاز شده منطقهٔ ناهموار در وسط (B) نشان‌دهندهٔ منطقه‌ای است که در لحظهٔ شکست نهایی اکسل، فوراً شکسته است.

توصیه : تعویض کنید.

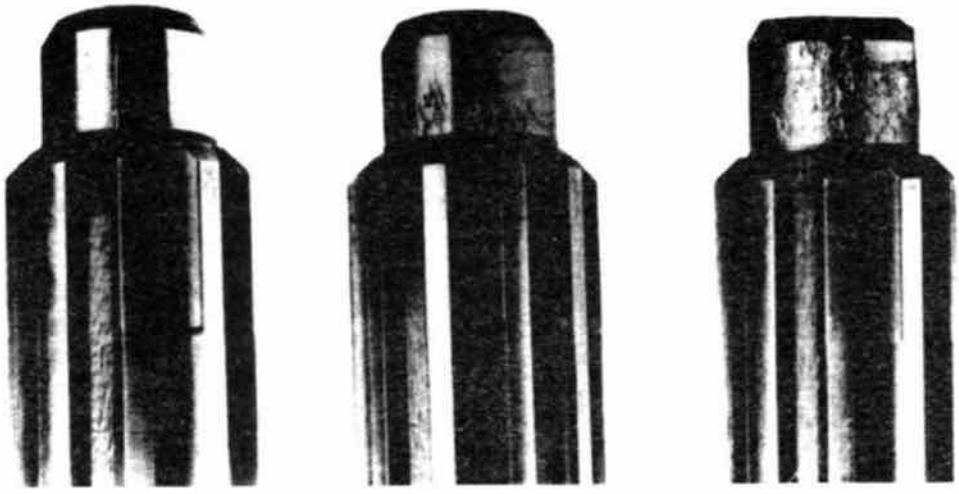
شکل ۱۰.

این شافت گیربکس نشان‌دهندهٔ مراحل پیشرفت خراشیدگی است. خراشیدگی در این شافت ناشی از ایجاد حرارت بین قطعات فلزی است که با یکدیگر اصطکاک دارند.

توصیه : تعویض کنید.

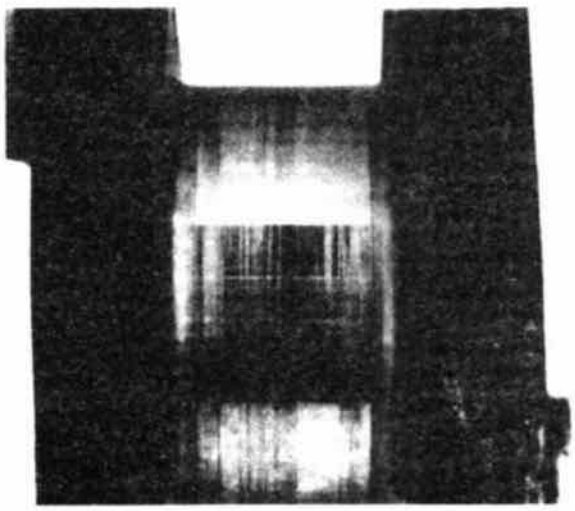
شکل ۱۳.

این یاتاقان ثابت بوشی میل‌لنگ موتور دیزل به دلیل وجود ذرات آشغال آلوده‌کنندهٔ روغن دچار خراشیدگی شدید شده است.

توصیه : تعویض کنید.

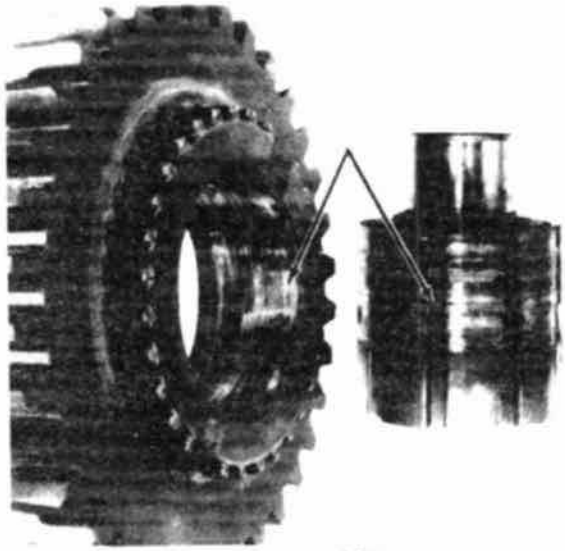
شکل ۱۶.

این چرخدنده و شافت نشان‌دهندهٔ اصطکاک لغزشی و داغ شدن بیش از حد (تغییر رنگ شافت در پشت سطح بر هم ساییده) است. کافی نبودن روغنکاری موجب این خرابی شده است.

توصیه : تعویض کنید.

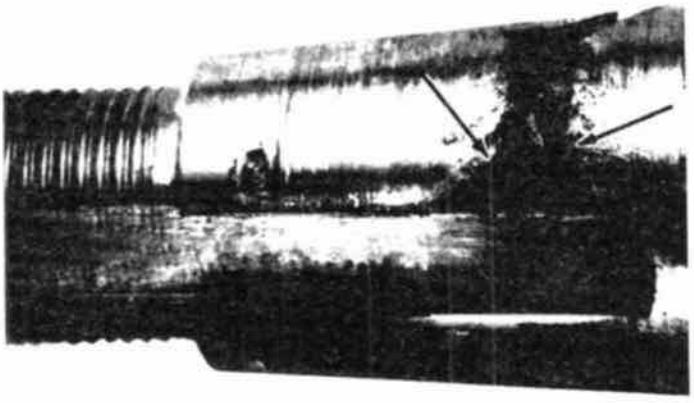
شکل ۱۷.

در هر دو طرف این محور شکسته ساییدگی وسیعی دیده می شود.

توصیه : تعویض کنید.

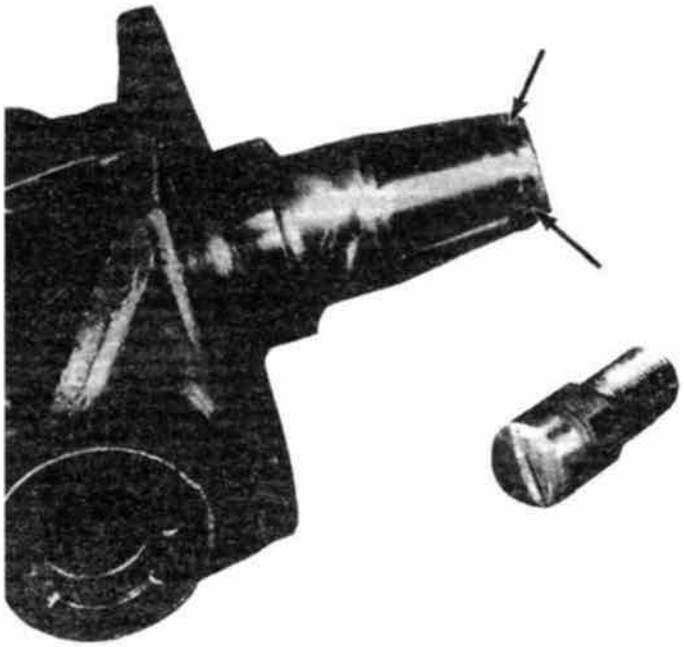
شکل ۱۸.

این میلهٔ سگدست فرمان بر اثر تحرک خوردگی ناشی از خستگی در سمت مقابل محور (با علامت مشخص شده) شکسته است.

توصیه : تعویض کنید.

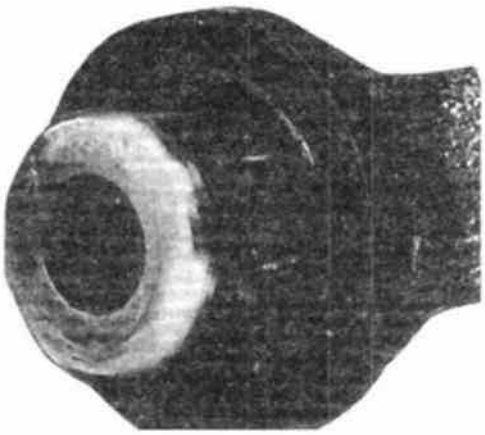
شکل ۱۹.

این چهارشاخ گاردان به دلیل فقدان روغنکاری، خراب شده است.

توصیه : تعویض کنید.

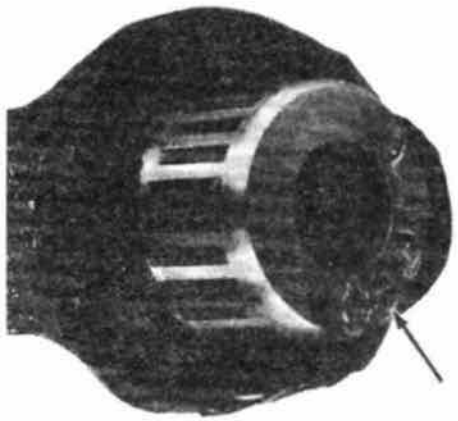
شکل ۲۱.

سخت شدن سطح این چهارشاخ گاردان ناشی از این است که قطعه‌ای فلزی به منطقهٔ آسیب‌دیده چسبیده است. در این مثال، قطعات محکم به یکدیگر چسبیده‌اند.

توصیه : تعویض کنید.

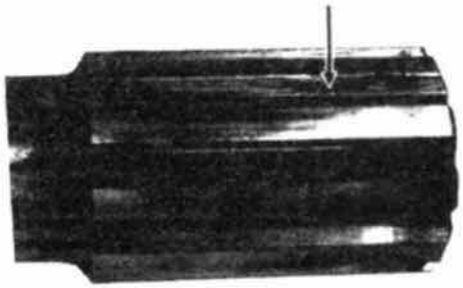
شکل ۲۲.

اگر سطوح هزارخار درست روغنکاری نشوند، خشک حرکت می‌کنند. این امر باعث تمرکز اصطکاک خواهد شد (آسیب سطح قطعاتی که با هم تماس دارند و بر اثر اصطکاک و داغ شدن یا نسوختن به هم جوش خورده‌اند که منجر به خرابی زودرس خواهد شد).

توصیه : تعویض کنید.

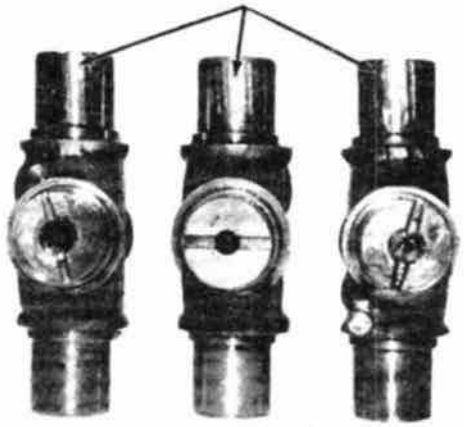
شکل ۲۳.

سه مرحله از خستگی سرمحور در شکل زیر نشان داده شده است ـ از مراحل اولیه (سمت چپ) تا پوسته شدن شدید (سمت راست).

خرابیهای ناشی از خستگی به دلیل سنگین بودن بیش از حد بار برای چهارشاخی به اندازهٔ خاص و نیز عملکرد تحت زاویهٔ بسیار زیاد بروز می‌کنند. کافی نبودن روغنکاری نیز به خرابی زودرس ناشی از خستگی کمک می‌کند.

توصیه : تعویض کنید.

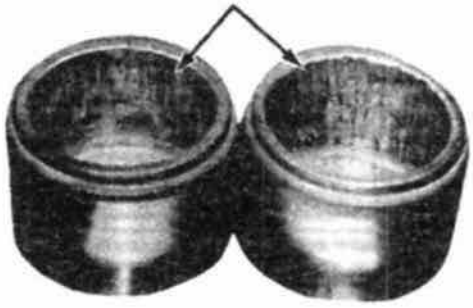
شکل ۲۴.

در شکل مقابل نیز خرابی ناشی از خستگی در سطح داخلی کاسهٔ بلبرینگ چهارشاخ گاردان نشان داده شده است.

توصیه : تعویض کنید.

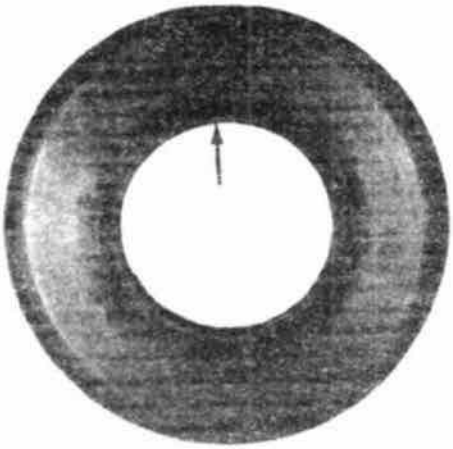
شکل ۱.

خراشیدگی

این صفحه بر اثر وجود ذرات آلوده‌کنندهٔ معلق در روغن هیدرولیک خراشیده شده است.

خراشیدگی با وجود خراشهای ظریف یا شیارها در صفحات کفگرد مشخص می‌شود. هنگامی که این خراشها را بتوان از طریق لمس کردن، با ناخن یا مداد احساس کرد، صفحه باید تعویض شود.

توصیه : تعویض کنید.

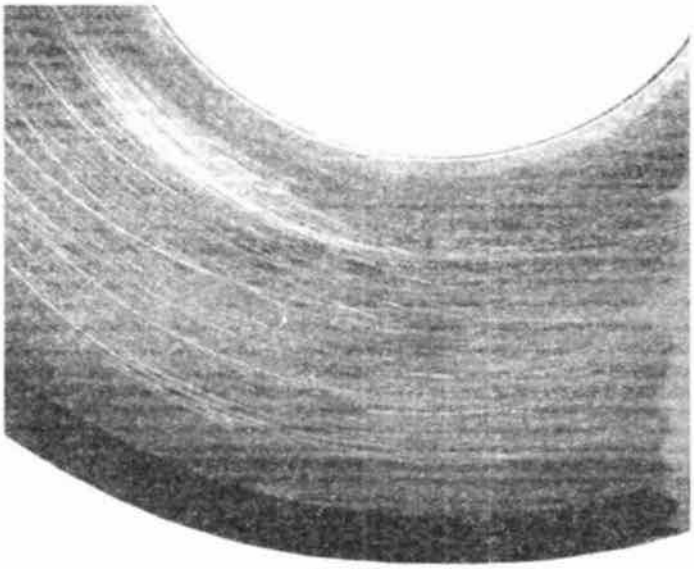
شکل ۲.

مجموعهٔ پیستون / کشویی

خراشیدگی

خراشهای ظریف که در سرتاسر سطح رویی کشویی مشاهده می‌شوند ناشی از وجود مواد ساینده‌ٔ آلوده‌کننده در روغن هیدرولیک است. همچنین مقداری تغییر رنگ دیده می‌شود که معمولاً نشان‌دهندهٔ نامناسب بودن روغن یا وجود مقدار زیادی آب در روغن است.

اگر خراشها را بتوان از طریق لمس کردن، با ناخن یا مداد احساس کرد، قطعات باید تعویض شوند.

توصیه : تعویض کنید.

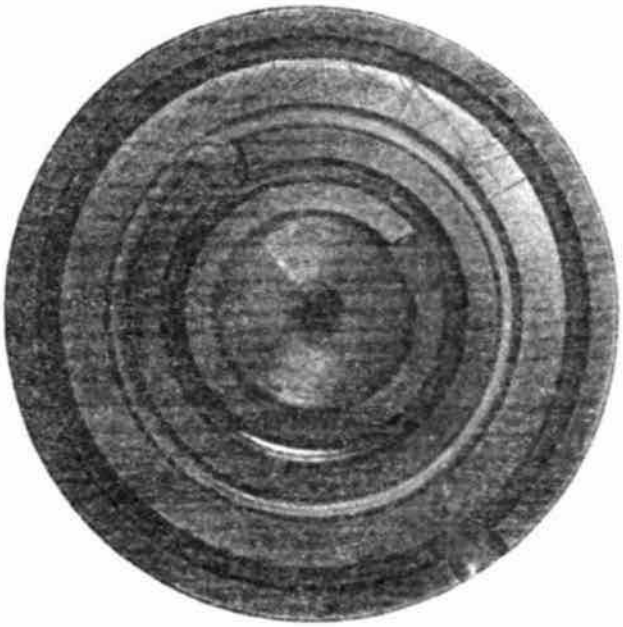
شکل ۶.

مالش یا برهم‌سایی

آسیب‌دیدگی تمام رویهٔ سطح این کشویی ناشی از فقدان روغنکاری است. روغن موجود در سیستم، کم یا نامناسب است.

توصیه : تعویض کنید.

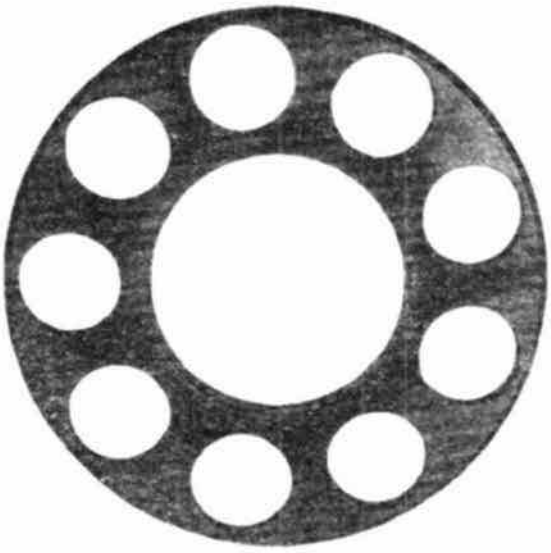
شکل ۱۱.

خراشیدگی

الگوی سایش شدید (خراشیدگی) در محل تماس کشویی پیستون و نگهدارنده نشان داده شده است.

این نوع خرابی معمولاً نشان‌دهندهٔ این است که سیستم در معرض آلوده‌کننده‌های ساینده‌ٔ معلق در سیستم هیدرولیک قرار داشته است. خراشیدگی مشابهی ممکن است در سطح داخلی نگهدارنده در محل تماس با ساچمه‌رو مشاهده شود.

اگر این خراشیدگی را بتوان از طریق لمس کردن با ناخن یا مداد احساس کرد، قطعه باید تعویض شود.

توصیه : تعویض کنید.

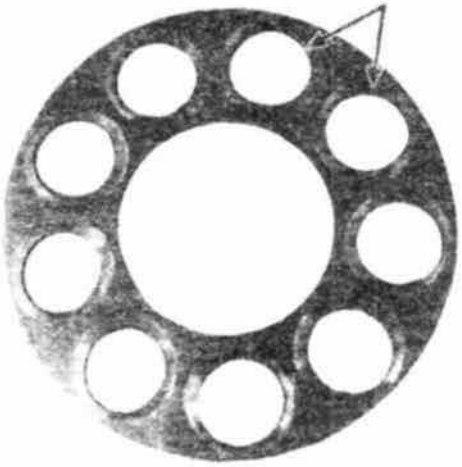
شکل ۱۲.

پایین بودن فشار شارژ سیستم

این نگهدارندهٔ کشویی ساچمه‌روها را خراب کرده است زیرا اختلاف فشار بین پوسته و فشار شارژ بسیار پایین بوده است.

علل احتمالی عبارت‌اند از بالا بودن فشار پوسته (محدود بودن خروجی)، مسدود بودن فیلتر ورودی پمپ شارژ، پایین بودن سطح محلول در مخزن یا کار کردن پمپ با سرعت پایین و فشار بالا. هنگام کار با سرعت پایین ـ فشار بالا، پمپ شارژ نمی‌تواند جریان مورد نیاز را تأمین کند و مانع افت فشار شود.

توصیه : تعویض کنید.

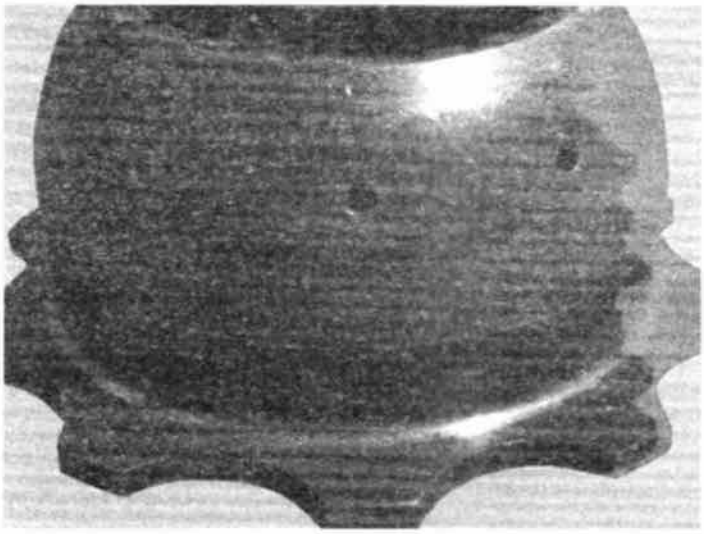
شکل ۱۴.

ساییدگی

وجود نواحی ساییده‌شده در اطراف سوراخهای روغنکاری نشان‌دهندهٔ فقدان روغنکاری یا وجود مواد ساینده در روغن هیدرولیک است.

توصیه : تعویض کنید.

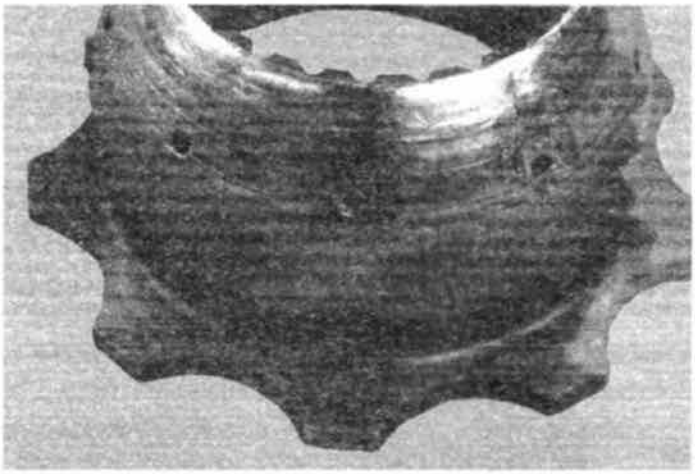
شکل ۱۵.

بدنهٔ سیلندر

کشیده شدن بوش

کشیده شدن این بوش ممکن است ناشی از چسبیدگی پیستون به سطح داخلی سیلندر بر اثر آلودگی، افزایش دور یا فقدان روغنکاری باشد.

بوشهای سیلندر قابل تعویض نیستند.

توصیه : بدنهٔ سیلندر را تعویض کنید.
