علل خرابی قطعات

راهنمای مصور تحلیل خرابی قطعات در خودروهای سبک و سنگین

انتشارات شرکت جان‌دیر

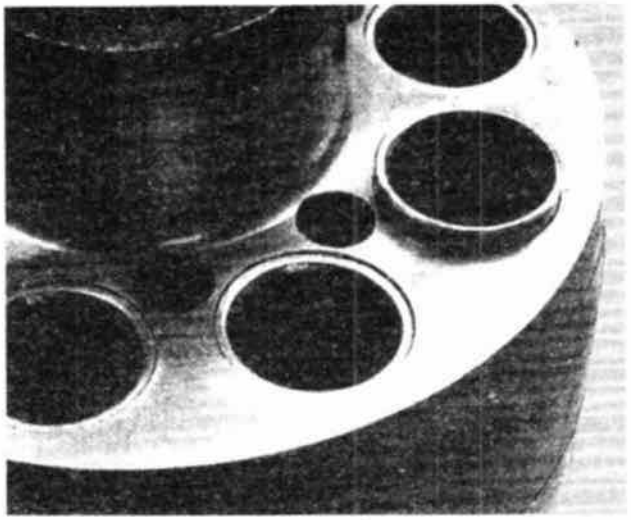
شکل ۱۶.

شکستگی

فشار بیش از حد سیستم یا ناهمراستایی می‌تواند باعث این شکستگی شود.

توصیه : تعویض کنید.

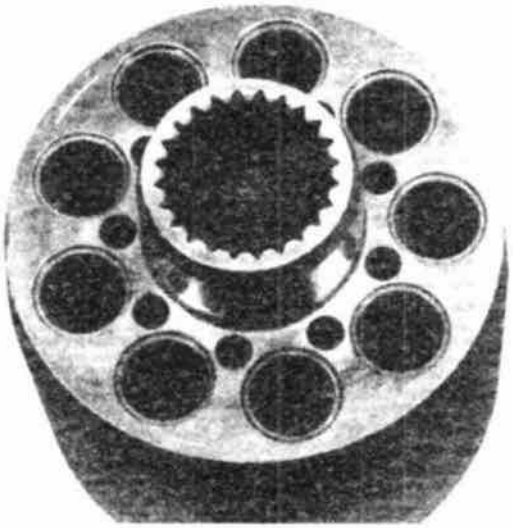
شکل ۱۷.

صفحه‌های یاتاقان

مالش لبهٔ خارجی

در این صفحه یاتاقان، مالش لبهٔ خارجی بر روی سطح خارجی منطقه نگهدارنده دیده می‌شود. مالش عبارت است از انتقال فلز ناشی از اصطکاک شدید بین قطعات چرخنده.

توصیه : تعویض کنید.

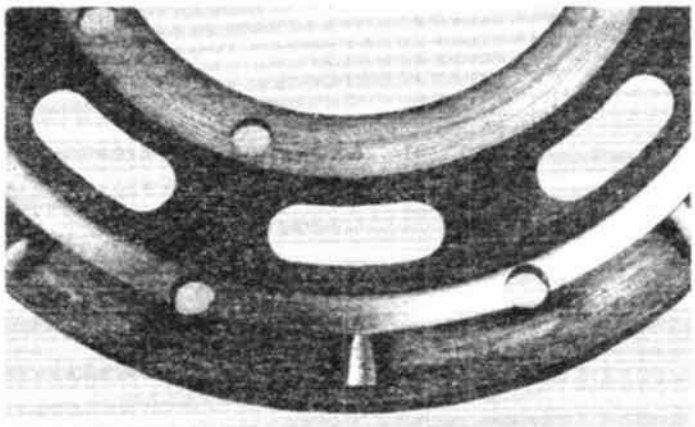
شکل ۱۸.

سایدگی

بر روی سطح تراز صفحه‌یاتاقان در سمت بلوک سیلندر ممکن است سایدگی مشاهده شودکه منجر به نشت داخلی به مقدار زیاد خواهد شد.

توصیه : تعویض کنید.

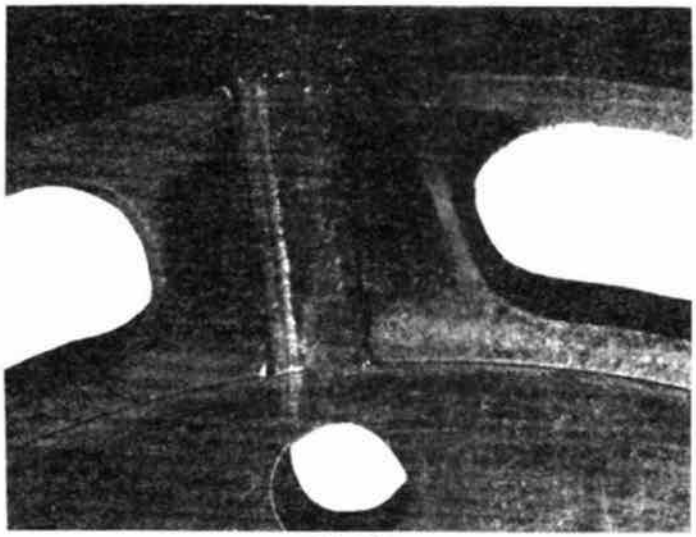
شکل ۱۹.

شیاردار شدن

وجود شیار بین سوراخهای بیضوی معمولاً بر اثر آلودگی حاصل از وجود مواد ساینده در مدار فشار بالاست. اگر شیار را بتوان از طریق لمس کردن با ناخن یا نوک مداد حس کرد، قطعه باید تعویض شود.

توصیه : تعویض کنید.

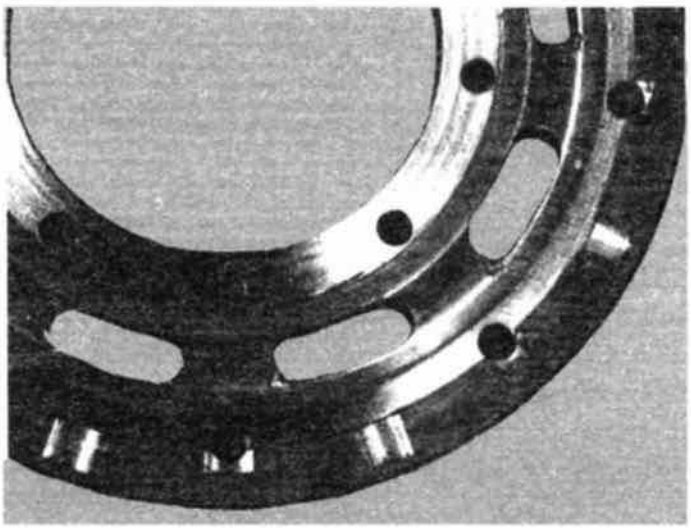
شکل ۲۱.

تغییر رنگ و مالش

در این صفحه‌یاتاقان بر اثر فقدان روانکاری یا استفاده از روغن نامناسب، خراشیدگی شروع شده است. تغییر رنگ نیز نشان‌دهندهٔ استفاده از روغن نامناسب یا واکنش شیمیایی با مواد صفحه‌یاتاقان است.

توصیه : تعویض کنید.

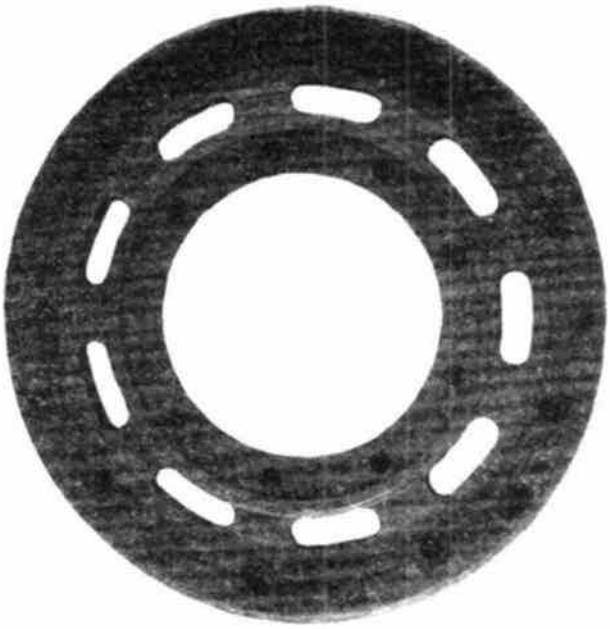
شکل ۲۲.

تغییر رنگ

تیرگی بیش از حد رنگ صفحه‌یاتاقان (کدر شدن) معمولاً نشان‌دهندهٔ استفاده از روغن نامناسب یا وجود مقادیر زیاد آب در روغن است. دمای فوق‌العاده زیاد نیز موجب تغییر رنگ می‌شود.

توصیه : تعویض کنید.

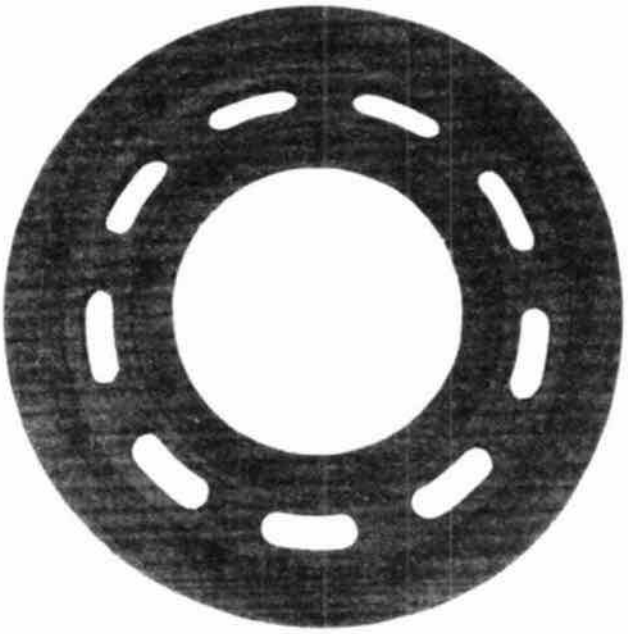
شکل ۲۳.

قسمت روشنتر این صفحه‌یاتاقان در سمت بلوک سیلندر نشان‌دهندهٔ سایش ناشی از حرکت صفحه در مقابل بلوک است.

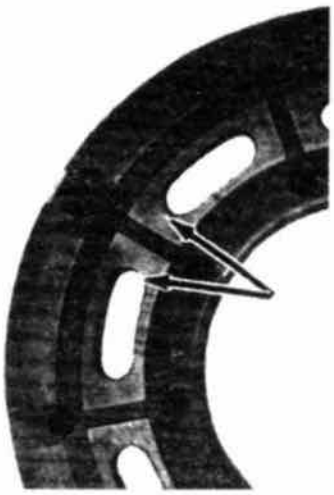
شکل ۲۴.

حفره‌زایی

حفره‌زایی موجب ساییدگی اطراف سوراخهای بیضوی این صفحه‌یاتاقان در سمت بلوک سیلندر شده است.

هنگامی که حفره‌زایی در سطح تراز خارجی یا داخلی رخ دهد، باید صفحه‌یاتاقان را تعویض کرد.

توصیه : تعویض کنید.

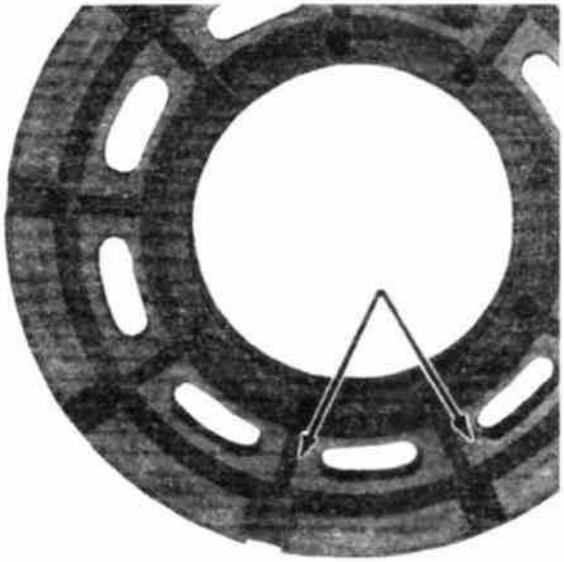
شکل ۲۵.

صفحه یاتاقان بی‌متال

صفحه یاتاقان بی‌متال از ترکیب برنز و فولاد ساخته شده و رنگ متفاوتی دارد. به طور کلی، رهنمودهای قبلی در مورد صفحه یاتاقان بی‌متال نیز صدق می‌کند.

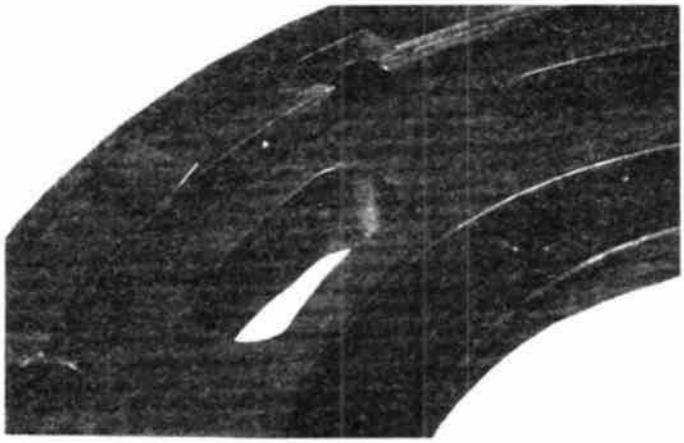
شکل ۲۷.

جدایش فلز

جدا شدن مواد برنزی از صفحه یاتاقان نشان‌دهندهٔ گسترش حفره‌زایی در سیستم است. دمای بالا نیز می‌تواند به جدایش فلز از صفحات بی‌متال کمک کند.

توصیه : تعویض کنید.

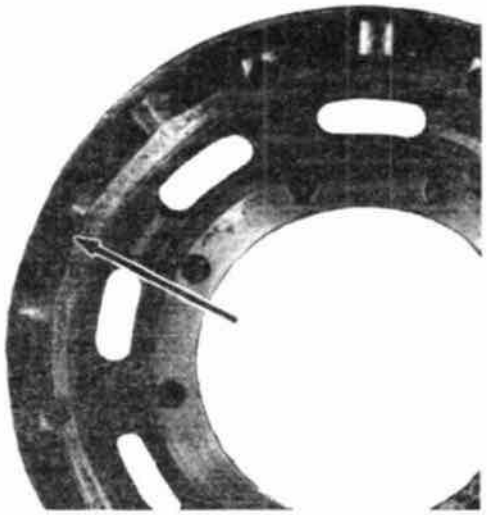
شکل ۲۸.

صفحه سوپاپ

کثیف شدن

وجود ذرات آلوده‌کننده در سمت پشتی صفحه سوپاپ می‌تواند موجب بلند شدن صفحه سوپاپ و نشتی بیش از حد داخلی و در نتیجه آسیب دیدن صفحه یاتاقان شود.

توصیه : تعویض کنید.

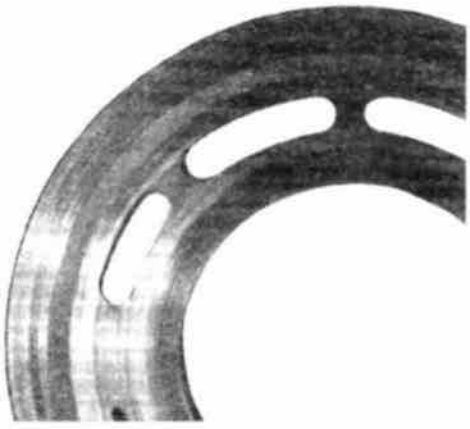
شکل ۳۰.

ایجاد شیار

وجود شیار و شکاف بین سوراخهای بیضوی و مالش در سطوح یاتاقان نشان‌دهندهٔ وجود آلوده‌کننده‌های ساینده‌ای است که در روغن هیدرولیک به صورت ذرات معلق وجود دارند.

توصیه : تعویض کنید.

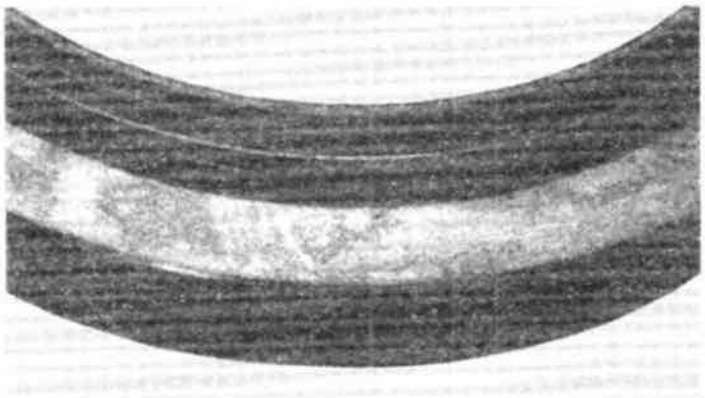
شکل ۳۲.

خراشیدگی

خراشیدگی نشان داده شده در شکل مقابل نشان‌دهندهٔ وجود آلوده‌کننده‌های ساینده بین دو قطعهٔ درگیر کاسه‌نمد است. این آلودگی ممکن است از خارج وارد قطعه شده یا در روغن هیدرولیک به صورت ذرات معلق وجود داشته باشد.

توصیه : تعویض کنید.

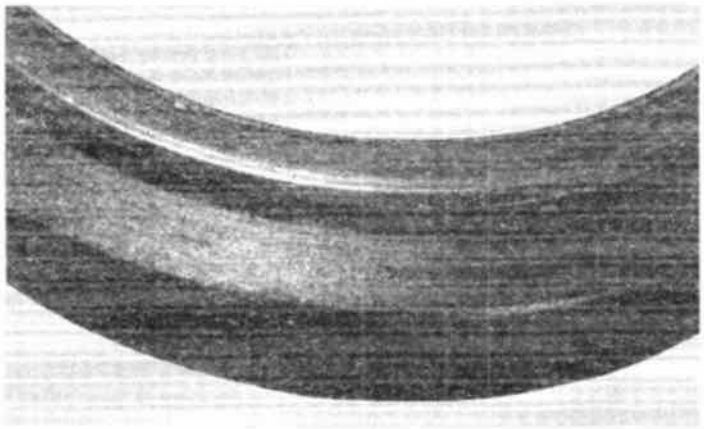
شکل ۳۳.

شکستگی

این شکستگی قطعهٔ ثابت فولادی کاسه‌نمد نشان‌دهندهٔ نصب نادرست کاسه‌نمد است.

توصیه : تعویض کنید.

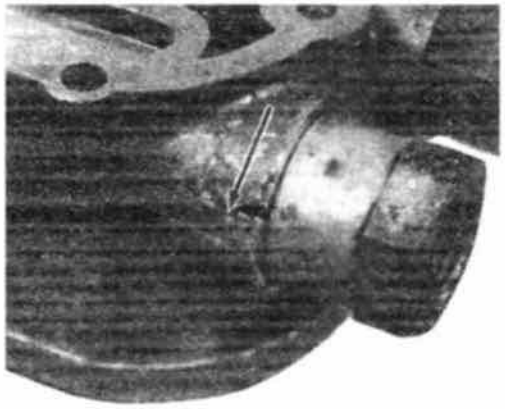
شکل ۳۵.

شیر کنترل جابه‌جایی

شکستگی فنر

پین فنر که شافت کنترل را به دو مفصل متصل می‌کند ممکن است ترک بخورد و در نتیجه بشکند.

توصیه : تعویض کنید.

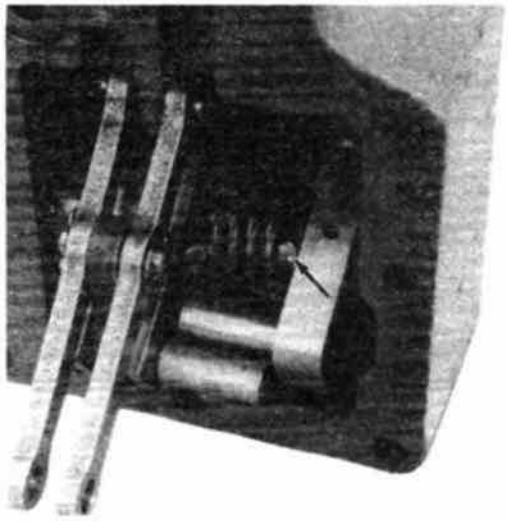
شکل ۳۶.

شکستگی شافت کنترل

شکستگی قسمت خارجی شافت کنترل می‌تواند ناشی از بالا بودن بیش از حد گشتاور مهرهٔ نگهدارندهٔ اهرم کنترل یا جابه‌جایی نادرست هنگام حمل و نقل یا کاربرد باشد.

توصیه : تعویض کنید.

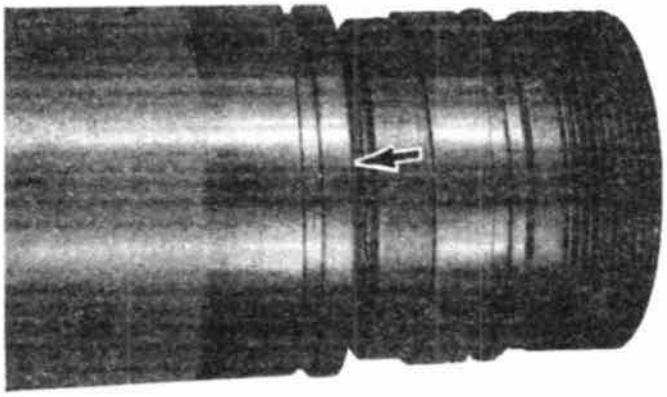
شکل ۳۸.

خراشیدگی

آلودگی معمولاً موجب خراشیدگی سطح داخلی بوش کمکی می‌شود.

توصیه : تعویض کنید.

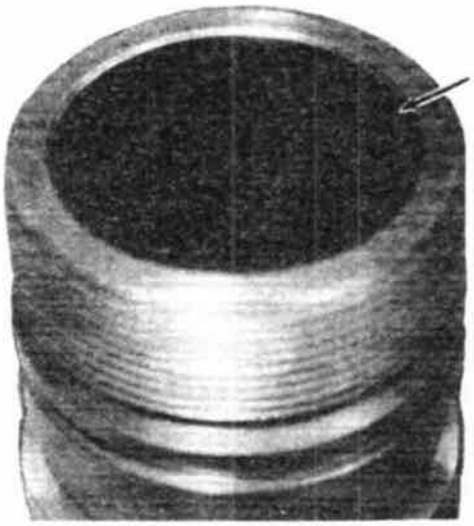
شکل ۳۹.

وجود خراشیدگی در پیستون بوش کمکی معمولاً ناشی از وجود آلوده‌کننده‌های ساینده است. در صورتی که بتوان خراشیدگیها را از طریق لمس کردن با ناخن یا نوک مداد احساس کرد، قطعه باید تعویض شود.

توصیه : تعویض کنید.

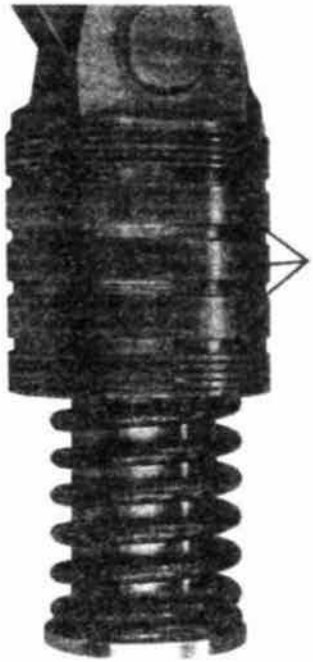
شکل ۴۰.

شافتها

هزارخار فرسوده

فرسودگی هزارخار معمولاً ناشی از نصب نادرست یا ناهمراستایی کوپلینگ است.

توصیه : تعویض کنید.

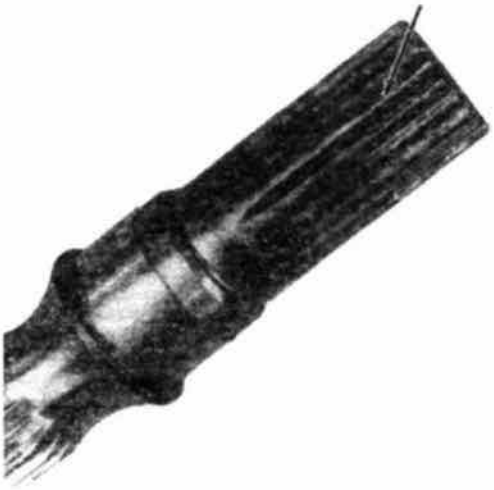
شکل ۴۱.

شکستگی مخروطی ورودی

شکستگی مخروطی معمولاً ناشی از نصب نادرست کوپلینگ به شافت یا اعمال گشتاور نادرست به مهرهٔ نگهدارندهٔ کوپلینگ است.

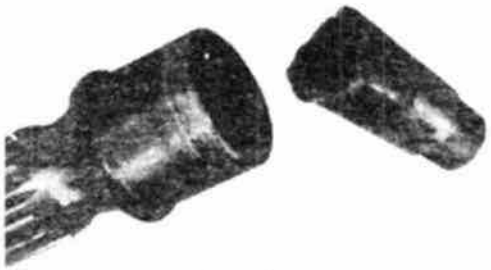
شکل ۴۲.

هزارخار فرسوده

فرسودگی هزارخار معمولاً ناشی از ناهمراستایی شدید یا ایجاد تنش پیچشی در شافت ورودی است. بارگذاری بیش از حد نیز می‌تواند موجب بروز این نوع خرابی شود.

توصیه : تعویض کنید.

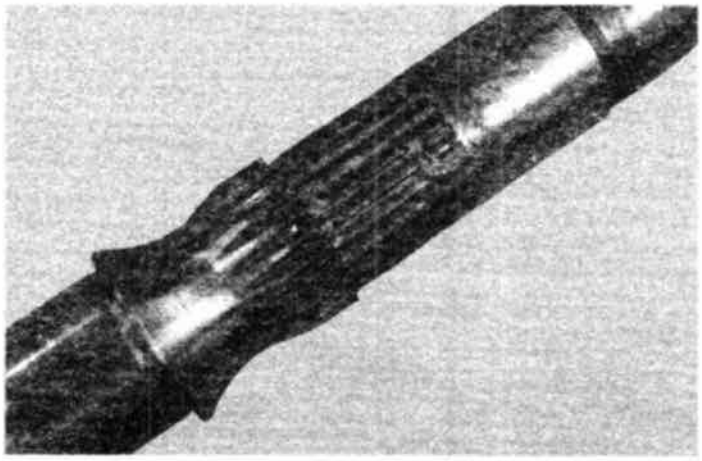
شکل ۴۳.

سیستمهای هیدروستاتیک عملیات سبک

بهره‌برداری با دور ورودی پایین

لبه‌های این سطوح فشار محوری کشویی بر اثر حرکت لغزشی، گرد شده است. این امر می‌تواند ناشی از خرابی پمپ شارژ یا کار با دور پایین باشد. گرفتگی مخزن، لوله یا فیلتر، پایین بودن سطح روغن مخزن یا نشتی داخلی بر اثر سایش یا نصب نادرست نیز می‌تواند موجب بروز این نوع خرابی شود. شکستگی نگهدارنده و چسبندگی پیستونها از ادامهٔ بهره‌برداری در حالت پایین بودن فشار شارژ سیستم ناشی می‌شود.

توصیه : تعویض کنید.

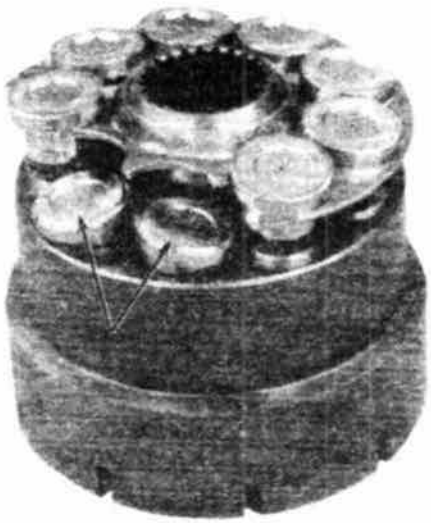
شکل ۴۴.

چسبیدگی پیستون

چسبیدگی پیستونها ناشی از آلودگی در سیستم یا آسیب دیدن سطح داخلی سیلندر یا سطح خارجی پیستون است. در محل چسبیدگی پیستون، نگهدارندهٔ کشویی خم شده است.

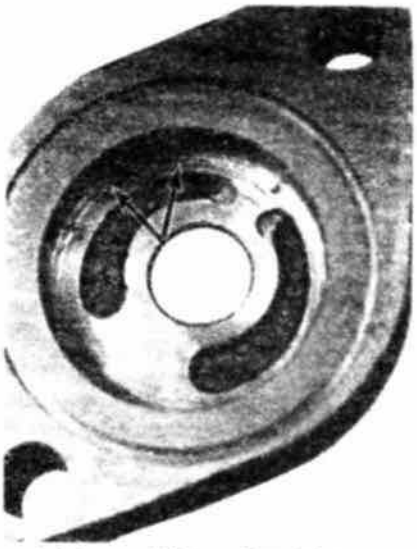
شکل ۴۷. محفظهٔ پمپ شارژ

صفحه سوپاپ / محفظهٔ پمپ شارژ

خراشیدگی این صفحه سوپاپ و محفظهٔ پمپ شارژ احتمالاً ناشی از وجود آلودگی در سیستم قبل از شروع کار یا نگهداری نادرست فیلتر است.

توصیه : تعویض کنید.

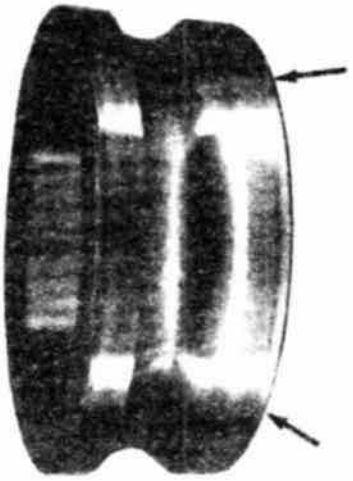
شکل ۲.

دومین نوع آسیب ناشی از وجود مواد ساینده، حفره‌دار شدن است. حفره‌دار شدن نوعی خرابی حاصل از خستگی است و زمانی بروز می‌کند که ذرات ریز از سطح بلبرینگ جدا می‌شوند. هنگامی که سطوح قطعات درگیر در تماس با یکدیگر قرار می‌گیرند، تنش مکرر بر روی این سطوح می‌تواند موجب حفره‌دار شدن شود.

توصیه : تعویض کنید.

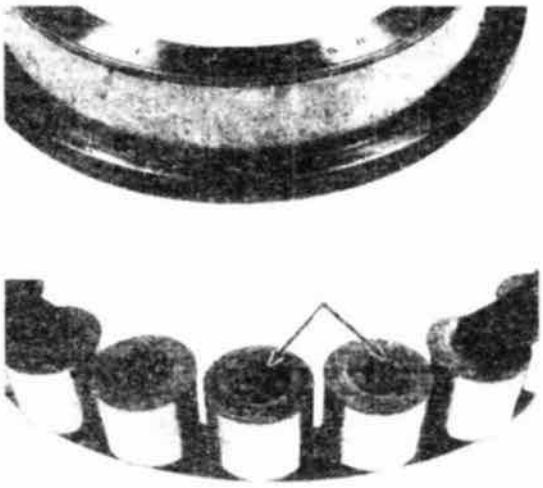
شکل ۳.

براده‌های فلزی یا ذرات درشت آشغال باقی‌مانده بر روی محفظه‌هایی که به خوبی تمیز نشده‌اند معمولترین علل بروز این مشکل‌اند.

ذرات نسبتاً درشت فلز یا آشغال سطح حرکت بلبرینگ را ساییده و حفره‌دار می‌کنند. برخی از فرورفتگیها آن‌قدر عمیق‌اند که باعث شکستگی سطح سخت‌شدهٔ بلبرینگ شده‌اند. ادامهٔ کار بلبرینگ موجب می‌شود تا سطح ساچمه‌رو خیلی زود پوسته‌پوسته شده یا ورقه‌ورقه شود (حفره‌دار شدن پیشرفته).

توصیه : تعویض کنید.

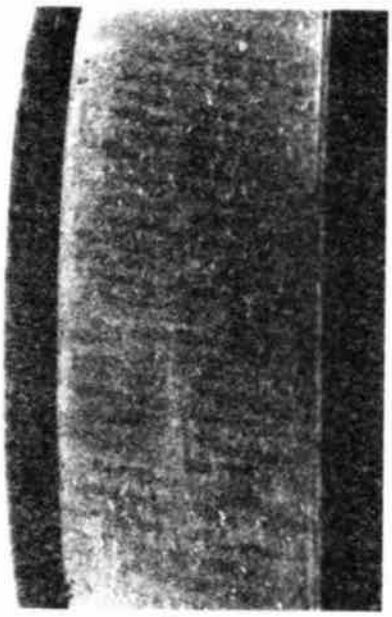
شکل ۴.

زنگ‌زدگی یا خوردگی مشکلی جدی در بلبرینگها به شمار می‌رود. پرداخت عالی سطح ساچمه‌رو بلبرینگ و غلتکها، آنها را کاملاً مستعد خوردگی ناشی از وجود آب می‌کند.

خوردگی اغلب ناشی از تجمع رطوبت در محفظهٔ بلبرینگ، بر اثر تغییرات دماست. رطوبت یا آب معمولاً وارد کاسه‌نمدهای فرسوده یا آسیب‌دیده می‌شود. همچنین هنگام شستشوی نادرست و خشک کردن بلبرینگها در زمان بازدید و برداشتن آنها از محل خود، آسیب شدید به بلبرینگ وارد می‌شود.

توصیه : تعویض کنید.

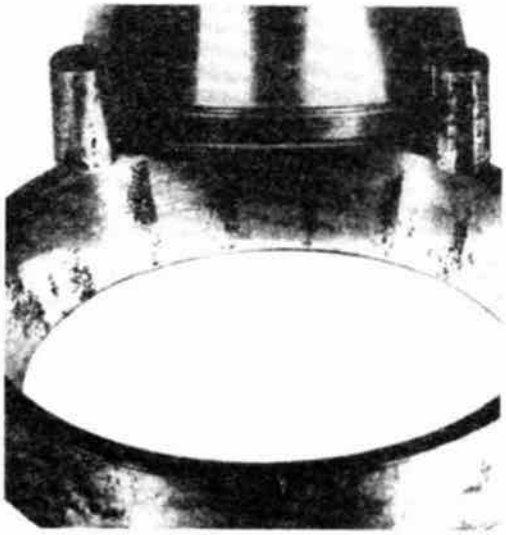
شکل ۵.

در این بلبرینگ آسیب شدیدتری نسبت به خوردگی دیده می‌شود. فرورفتگیها و برآمدگیها، ورقه‌ورقه شدن ساچمه‌رو را در ناحیهٔ خوردگی شدید نشان می‌دهند.

توصیه : تعویض کنید.

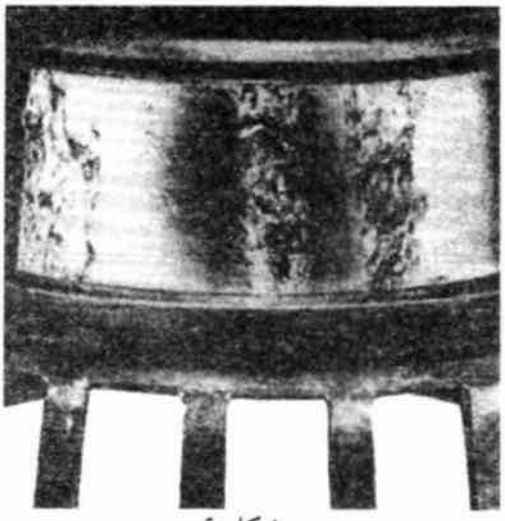
شکل ۶.

ابتدا خوردگی شدید سبب ایجاد این حفره‌ها و پوسته‌ها شد. سپس با ادامهٔ شکستگی فلز، هنگامی که غلتکها به لبه‌های نواحی پوسته‌شده ضربه وارد می‌کنند، سطوح حرکت در منطقهٔ بارگذاری‌شده شکسته یا ورقه‌ورقه می‌شوند.

توصیه : تعویض کنید.

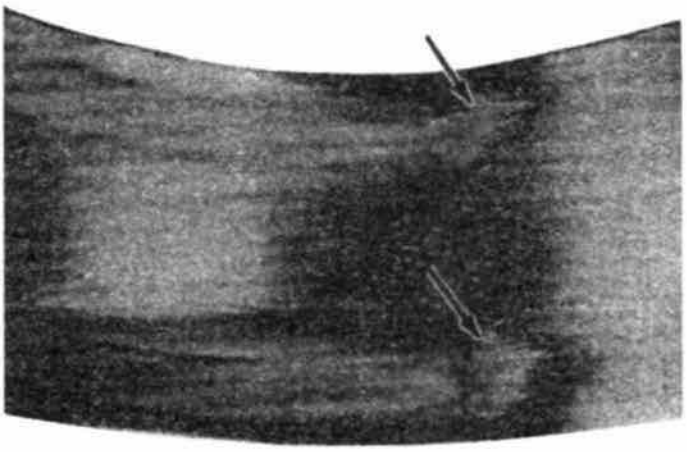
شکل ۹.

نوع دیگر آسیب سطحی در شکلهای الف، ب، ج و د، به صورت پیشرونده، نشان داده شده است. اولین نشانهٔ قابل مشاهدهٔ این شکل معمولاً زبر شدن سطح است. سپس ورقه شدن از ترکهای مویی آغاز می‌شود.

توصیه : تعویض کنید.

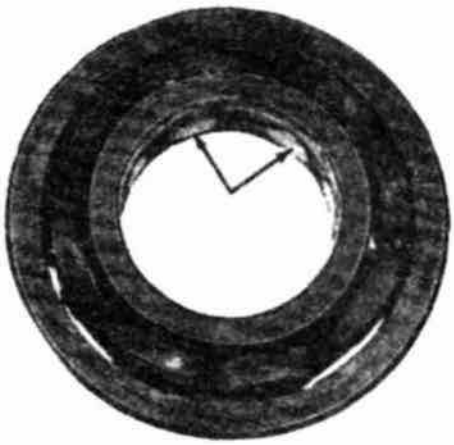
شکل ۱۱.

در این بلبرینگ، تغییر رنگ و نرم شدن بر اثر حرارت زیاد مشاهده می‌شود.

ممکن است بلبرینگ صیقل داده شود (تصویر فوق) یا ساچمه‌ها به رینگ جوش بخورند. (شکل، پایین).

توصیه : تعویض کنید.

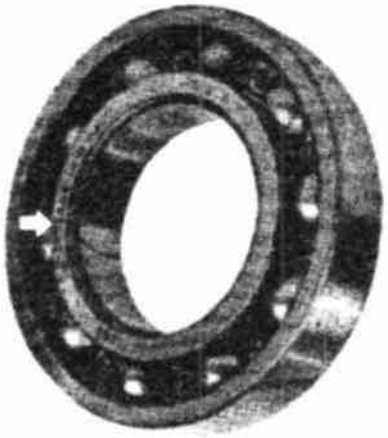
شکل ۱۵.

سه نوع آسیب ناشی از نصب نادرست وجود دارد. اولین نوع آسیب عبارت است از ترک‌خوردگی ساچمه‌رو بر اثر فشار یاتاقان در درون شافتی که قطر خارجی آن نسبت به قطر داخلی ساچمه‌رو بلبرینگ بیش از حد بزرگ است.

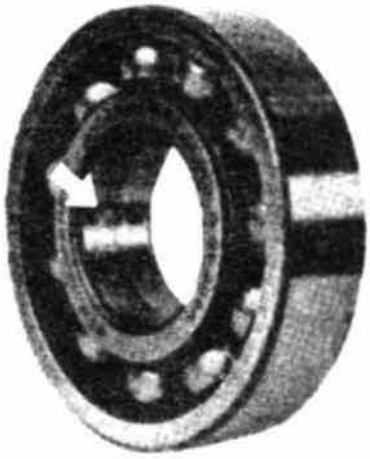
شکل ۱۷.

سایش خزشی بر اثر شل شدن بیش از حد اتصال بین شافت و سطح داخلی بلبرینگ است. با پیشرفت این نوع سایش ساچمه‌رو داخلی سریعتر می‌چرخد و اصطکاک و گرمای بیشتری ایجاد می‌شود که منجر به خرابی احتمالی بلبرینگ خواهد شد.

توصیه : تعویض کنید.

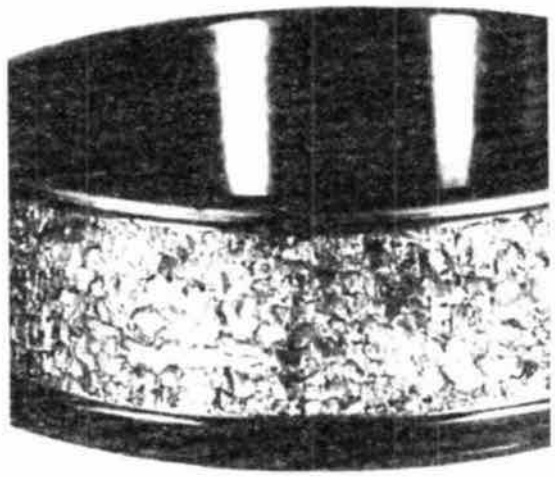
شکل ۱۸.

این ساچمه‌رو بلبرینگ بر اثر خستگی فلز شدیداً ورقه‌ورقه شده است. این نوع خستگی زودتر از موعد رخ داده و می‌توان از طریق برداشتن بار اولیه یا کاهش آن به مقدار صحیح، از بروز این مشکل جلوگیری کرد.

توصیه : تعویض کنید.

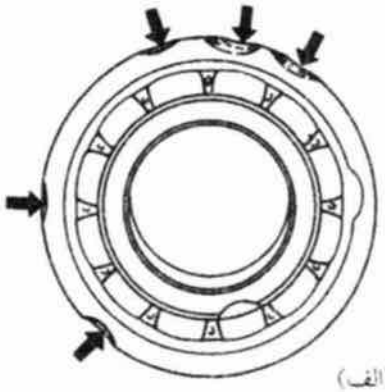
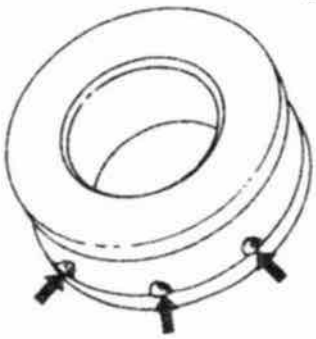
شکل ۱۹.

این بلبرینگها به نحو صحیح سرویس نشده‌اند. شکل الف وجود شکستگی را در ساچمه‌رو خارجی بر اثر استفاده از ابزار ضربه‌ای برای حرکت دادن یاتاقان نشان می‌دهد. در شکل (ب) ترک‌خوردگی ناشی از ضربه زدن به ساچمه‌رو توسط چکش مشاهده می‌شود.

توصیه : تعویض کنید.

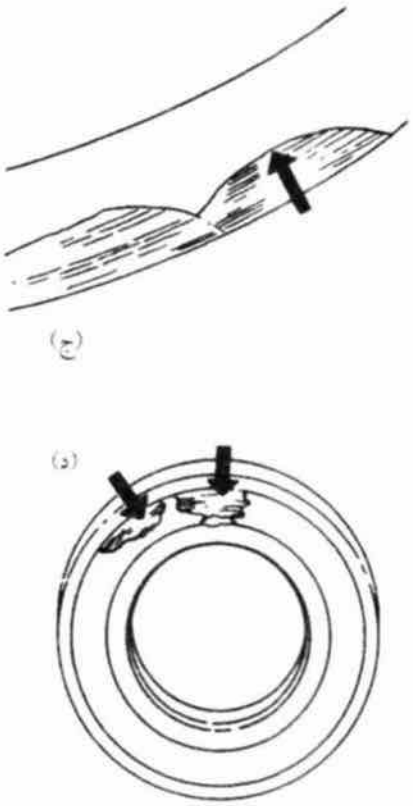
شکل ۲۰.

وارد آوردن ضـــربه هـمچنین مـوجب آسـیب دیـدن ساچمه‌رو داخلی مانند مثال ج می‌شود. هنگامی که به ساچمه‌رو ضربهٔ شدیدی وارد می‌شود، نیرو از طریق اجزای گـردنده بـه سـاچمه‌رو دیگـری مـنتقل شـده و آن را دچـار شکستگی می‌کند.

استفاده از ابزار نادرست نتیجهٔ دیگری نیز در پی دارد که عبارت است از آسیب‌دیدن کاسه‌نمد در بلبرینگ آب‌بندی شده مانند مثال د. ابزار جا زدن لیز خـورده و بـه کـاسه‌نمد آسـیب رسـانده است. کـارایی کـاسه‌نمد کـاهش یـافته و جداکننده احتمالاً گیر کرده است.

توصیه : تعویض کنید.

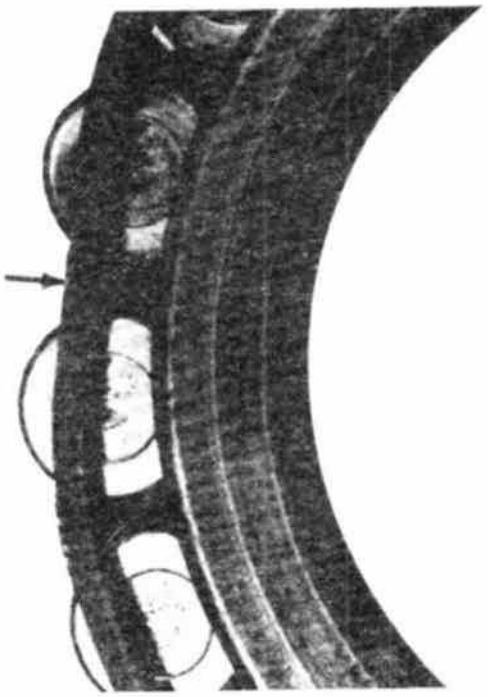
شکل ۲۱.

این بلبرینگ به زمین افتاده است، نحوهٔ زمین خوردن آن به گونه‌ای بوده که سر بزرگ آن خمیده شده است. تغییر شکل این محفظه موجب خمیدگی غلتک در محفظه و تغییر شکل آن شده است.

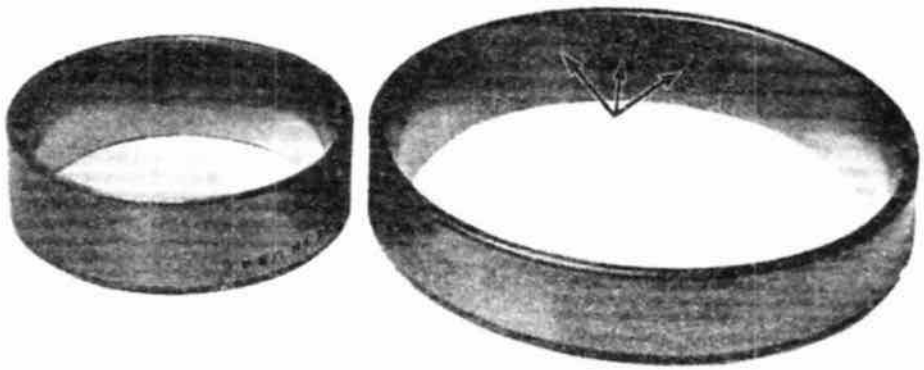
شکل ۲۴.

شکستگی روی این کپه‌ها ناشی از قرار گرفتن مخروطی در وضعیت کج نسبت به کپه است. انتهای برخی از غلتکها، در سطح کپه فرو می‌رود. لبه‌های غلتک صاف شده و فلز در این نقطه با فشار وارد بدنهٔ غلتکها می‌شود. به علت کج شدن یا یک ور شدن، غلتکها با فشار وارد لبه‌های ساچمه‌رو مخروطی می‌شوند و در نتیجه اثر آنها بر روی لبه‌های بزرگ و کوچک مسیر حرکت مخروطی باقی می‌ماند.

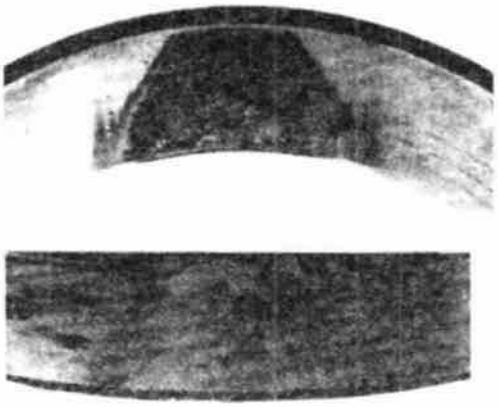
شکل ۲۸.

علائم مشاهده‌شده در سطوح داخلی و خارجی کپهٔ نشان داده شده در این شکل ناشی از وجود برجستگی در محفظه است. سطح داخلی در این منطقه ورقه‌ورقه شده و سطح خارجی نشان‌دهندهٔ تماس شدید در نقطهٔ متناظر است.

توصیه : تعویض کنید.

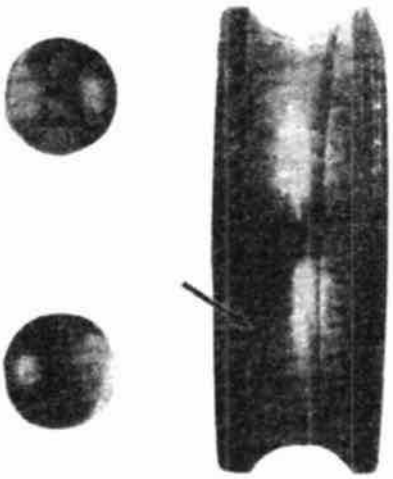
شکل ۲۹.

ناهمراستایی معمولاً ناشی از خمیدگی شافت یا وجود مواد خارجی در فاصلهٔ بین بلبرینگ و نشیمنگاه آن است. به محل سایش در ساچمه‌روها و نحوهٔ ساییدگی ساچمه‌ها توجه کنید. ناهمراستایی در بلبرینگهای غلتکی یا سوزنی معمولاً منجر به ایجاد فشار زیاد بر روی غلتکها و ساچمه‌رو و در نتیجه خرابی زودرس ناشی از خستگی می‌شود.

توصیه : تعویض کنید.

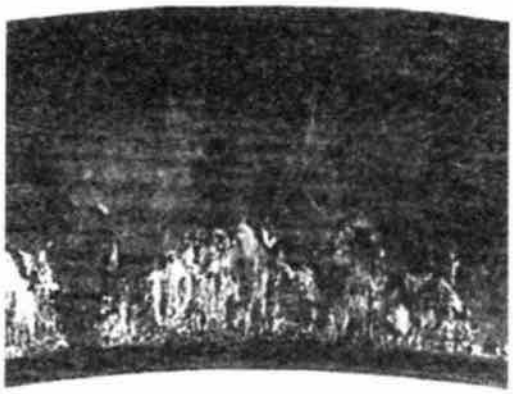
شکل ۳۰.

لقی بیش از حد بلبرینگ موجب بروز این وضعیت شده است.

توصیه : تعویض کنید.

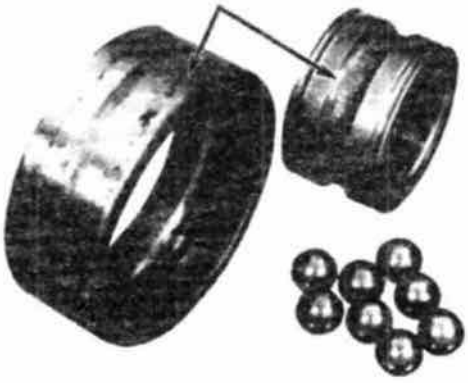
شکل ۳۲.

اولین علامت شکست خستگی می‌تواند حرکت پر سر و صدا و افزایش ارتعاش باشد. در این ساچمه‌روها پوسته شدن سطوح فلزی مشاهده می‌شود. این پوسته شدن ناشی از تأثیر دور و بار بیش از حد است.

توصیه : تعویض کنید.

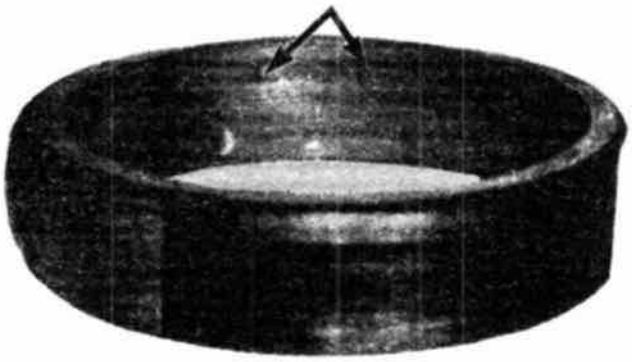
شکل ۳۳.

اکثر بلبرینگها در حالی که زیر بار قرار دارند، می‌چرخند. اما این بلبرینگ در هنگام قرار گرفتن در معرض ارتعاش ثابت بوده است. فشار ناشی از ضربات و سایش، موجب این ارتعاش شده است. هنگامی که این بلبرینگ زیر بار غلتشی قرار گیرد، به سرعت خراب خواهد شد.

توصیه : تعویض کنید.

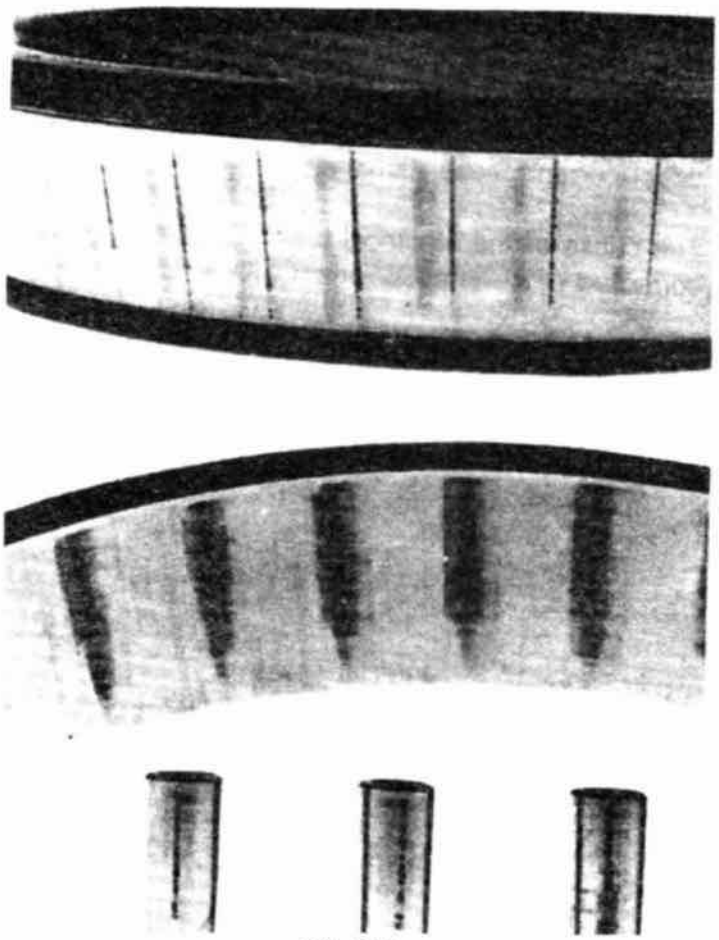
شکل ۳۴.

این فرسایش ناسی از لغزش غلتکها بر روی ساچمه‌رو به سمت عقب و جلو است، در حالی که بلبرینگ یا ساچمه‌رو ثابت بوده‌اند. بر اثر حرکت غلتک به سمت عقب و جلو، سطح ساچمه‌رو فرسوده و شیاری روی آن ایجاد شده است. این حرکت لغزشی ناشی از ارتعاش است. ارتعاش موجود می‌تواند آن‌قدر حرکت ایجاد کند که موجب بروز بخشی از این فرسایش باشد.

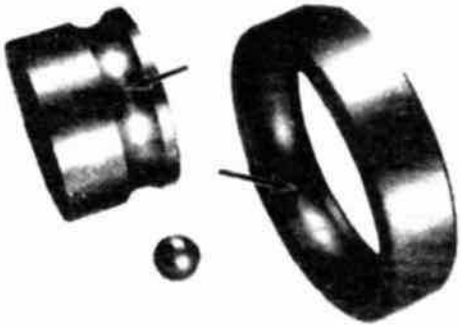
شکل ۳۵.

علائم فرسایش شدیدتر، به‌ویژه شیارهای باریک عمیقتر و دارای لبه‌های تیزتر، موجب ایجاد سر و صدا و زبر شدن سطح بلبرینگ می‌شود.

توصیه : تعویض کنید.

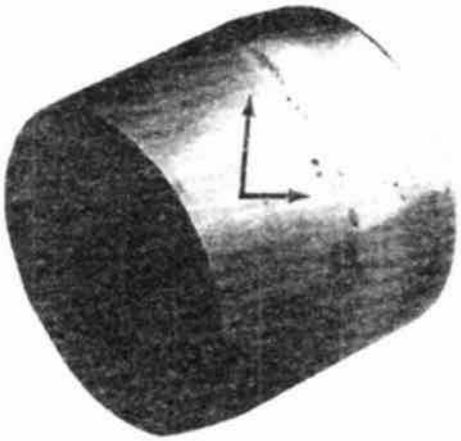
شکل ۳۶.

قوسهای الکتریکی ایجاد شده در زمان چرخش بلبرینگ موجب ذوب شدن سطح فلز و در نتیجه خرابی بلبرینگ خواهد شد. این الگوی فرسایش معمولاً چندین بار حول سطح خارجی رینگ و ساچمه‌رو تکرار می‌شود.

توصیه : تعویض کنید.

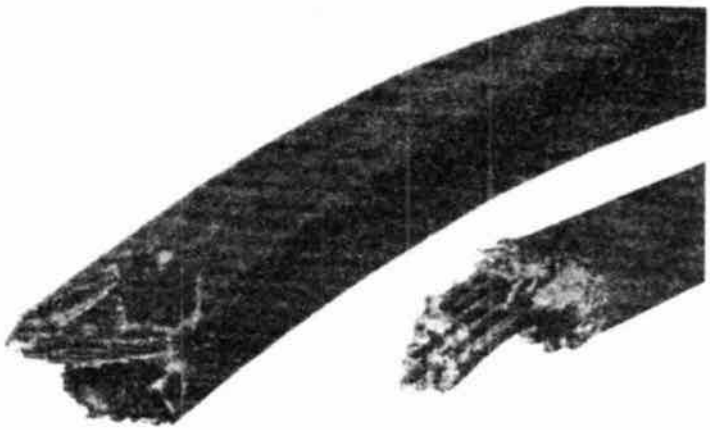
شکل ۴.

در این شکل، تسمه کشیده و پاره شده است. علت این امر می‌تواند بار ضربه‌ای شدید، قرار گرفتن چرخ تسمهٔ محرک زیر بار ضربه‌ای شدید یا بیرون آمدن تسمه از چرخ تسمهٔ محرک باشد.

توصیه : تعویض کنید.

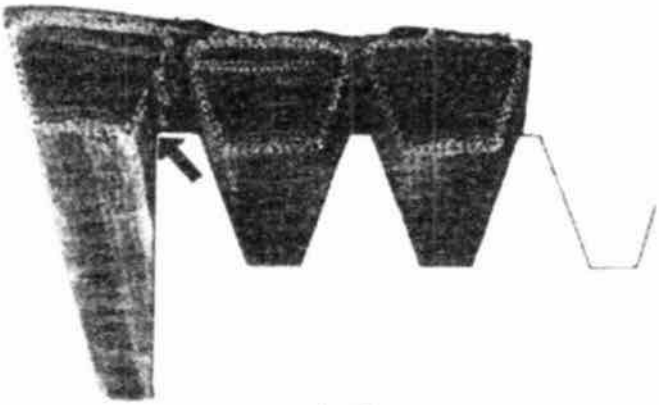
شکل ۲۴.

ناهمراستایی احتمالی، کم بودن کشش یا وجود مواد خارجی موجب می‌شود تا یک رشته از تسمه با فشار از شیار خارج شود.

توصیه : تعویض کنید.

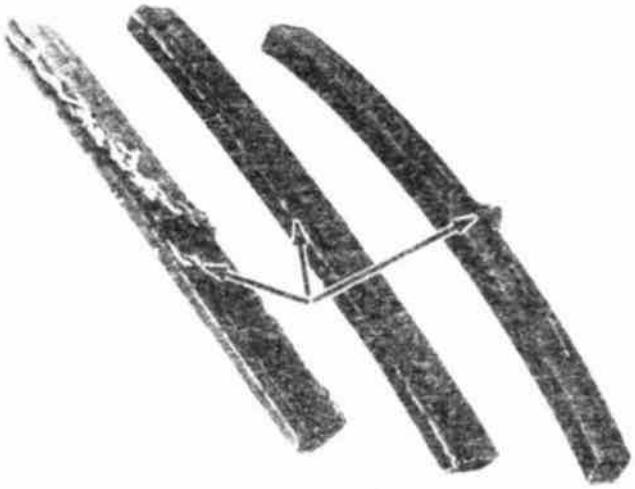
شکل ۲۵.

تسمه‌ها بر اثر حرکت بر روی چرخ تسمه‌های بسیار کوچک، ایجاد حرارت ناشی از لغزش و سخت شدن تدریجی لایهٔ زیرین یا کارکرد طولانی‌مدت دچار ترک‌خوردگی می‌شوند.

توصیه : تعویض کنید.

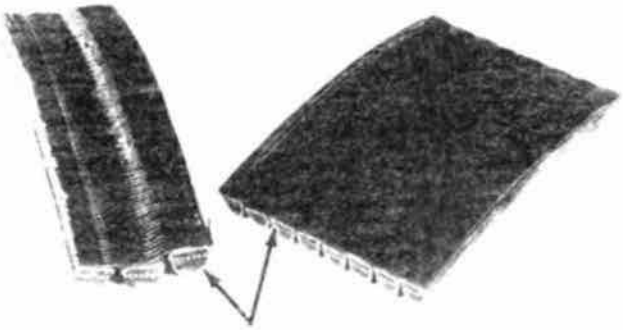
شکل ۲۷.

سایش مسیر حرکت تسمه احتمالاً موجب بروز این آسیب شده است.

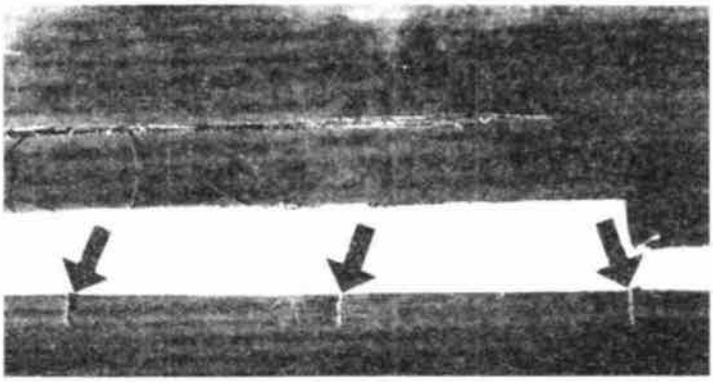
شکل ۳۴.

ناهمراستایی فلکه موجب بالا رفتن تسمهٔ پهن از سر داخلی فلکهٔ محرک موتور و پارگی لبهٔ تسمه می‌شود. یکی از این پارگیها احتمالاً موجب پارگی سراسری تسمه می‌شود.

توصیه : تعویض کنید.

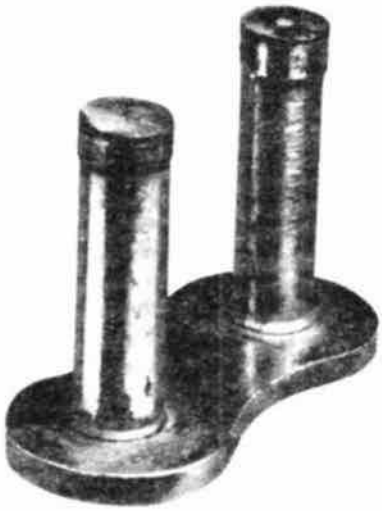
شکل ۴۰.

سایش پینهای این حلقه، ناشی از فقدان روغنکاری است.

توصیه : تعویض کنید.

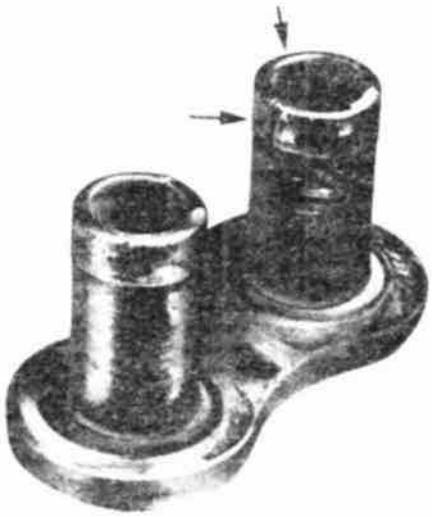
شکل ۴۱.

سایش غلتکها و بوشها (غلافهای اتصال) که با علامت پیکان مشخص شده، ناشی از فقدان روغنکاری است.

توصیه : تعویض کنید.

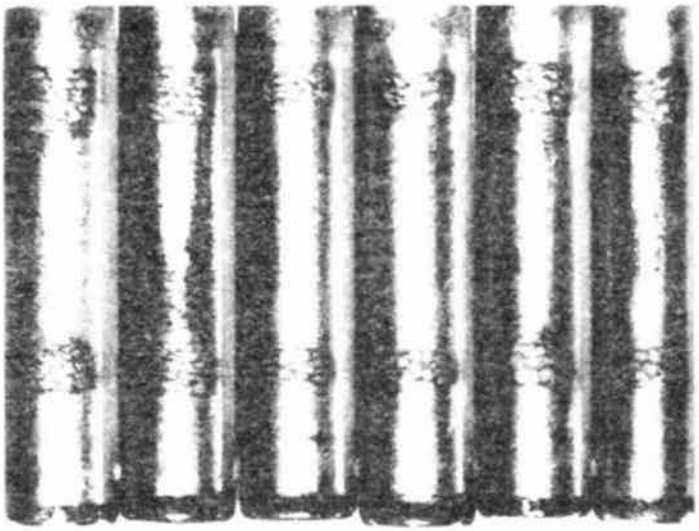
شکل ۴۲.

فقدان روغنکاری همچنین می‌تواند موجب اصطکاک شود، مانند پینهای زنجیری که در تصویر مقابل مشاهده می‌شود. با چرخش زنجیر حول چرخ زنجیرها، اصطکاک باعث جدا شدن ذرات فلز خواهد شد.

توصیه : تعویض کنید.

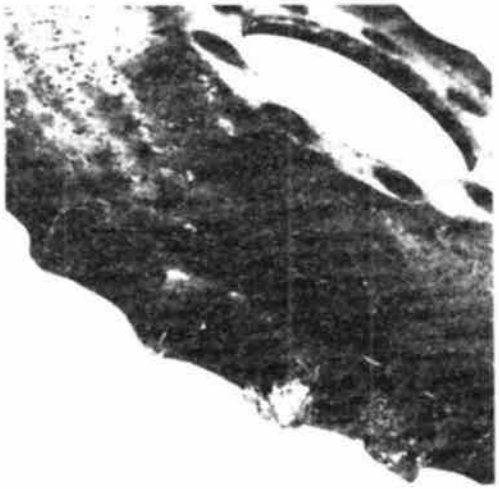
شکل ۳.

در این چرخ زنجیر سایش شدید مشاهده می‌شود. سایش یکنواخت در سرتاسر چرخ زنجیر نشان می‌دهد که احتمالاً چرخ زنجیر وارونه (معکوس) بوده است. وجود براده در دندانه‌ها نشان می‌دهد که چرخ زنجیر به غلتک عقب یا سنگی که در قاب زنجیر گیر کرده، ضربه زده است.

توصیه : تعویض کنید.

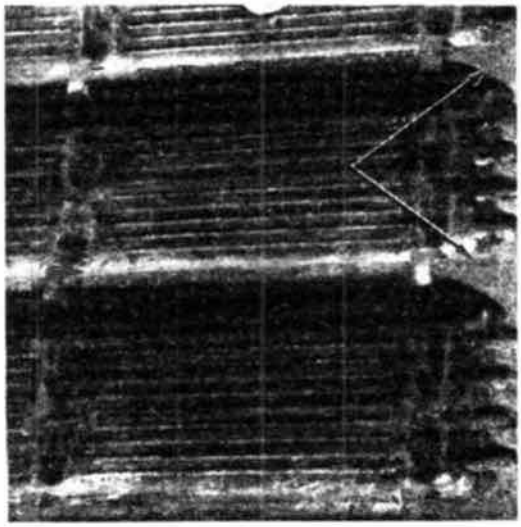
شکل ۷.

هر زنجیر دارای دو کابل فولادی به هم تابیده است. در صورت آسیب‌دیدگی کامل لبه، ممکن است بخشی از آنها پاره شده یا کاملاً ساییده شوند. این نوع آسیب در اغلب موارد ناشی از یک ور شدن اسنوموبیل به منظور پاک کردن زنجیر از برف یا تماس زنجیر با سطح ساینده است.

توصیه : تعویض کنید.

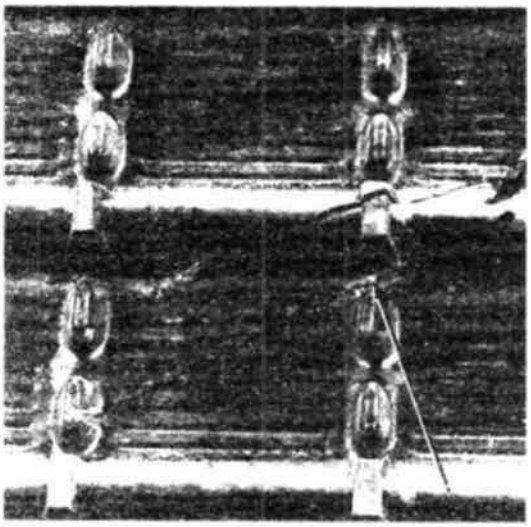
شکل ۸.

بریدگیها، چاکها و قلوه‌کن شدن واضح سطح زنجیر ناشی از وجود موانعی نظیر شیشهٔ شکسته، سنگهای نوک‌تیز یا قطعات فولادی درون خاک است. این مشکل اغلب هنگام گاز دادن سریع یا لیز خوردن از بغل بر روی اشیای خارجی رخ می‌دهد.

توصیه : تعویض کنید.

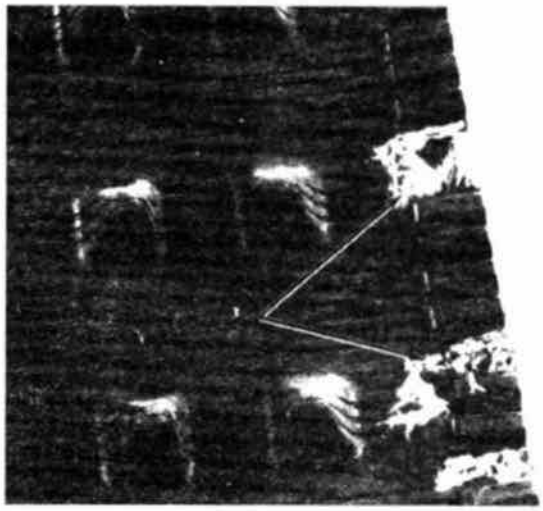
شکل ۹.

آسیب ناشی از وارد شدن ضربه به لبهٔ زنجیر بر اثر رانندگی دائم بر روی زمین ناهموار، یخزده و یا بر روی یخ روی می‌دهد. ناکافی بودن کشش زنجیر موجب می‌شود به نگهدارندهٔ زنجیر ضربه وارد کند و احتمالاً باعث بروز آسیب ناشی از ضربه شود.

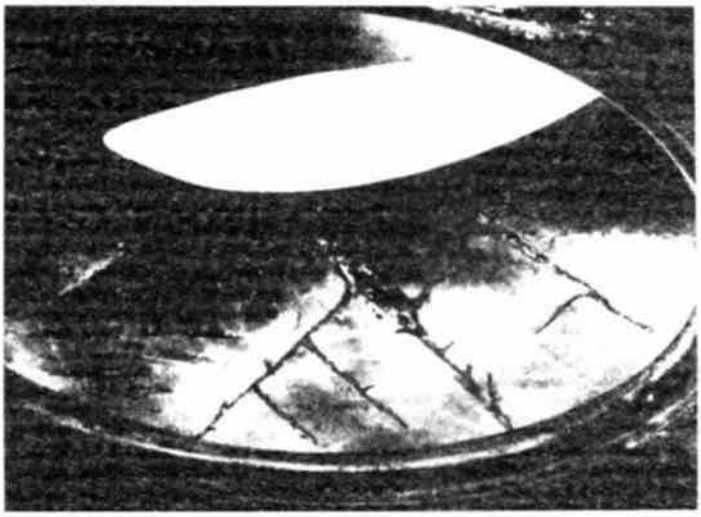
شکل ۱۷.

اگر ضربه در حالتی وارد شود که سرعت زیاد است، یا لاستیکها بیش از حد باد شده باشد، فشار وارد بر لاستیک بیشتر خواهد بود. در صورتی که فشار باد لاستیک زیاد باشد، آسیب وارد بر لاستیک، بعدها منجر به ترک‌خوردگی ضربدری یا مورب می‌شود و احتمالاً از یک لبه تا لبهٔ دیگر امتداد می‌یابد.

توصیه : تعویض کنید.

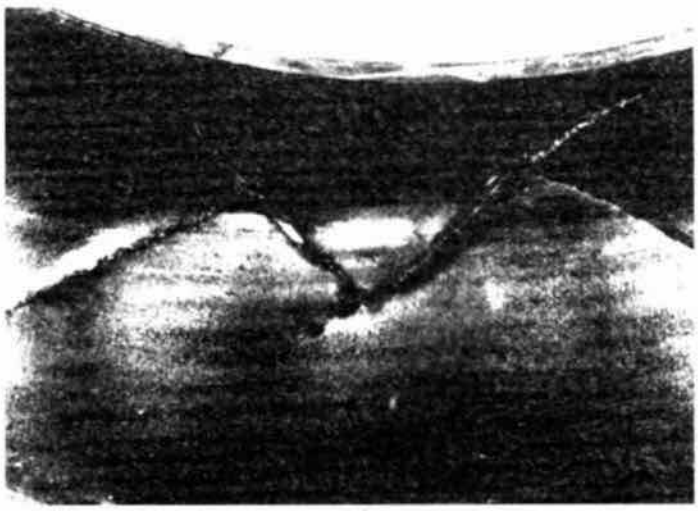
شکل ۱۸.

نوع خاصی از ترک‌خوردگی لاستیک ناشی از یخ زدن آب و انبساط آن در لاستیک است.

توصیه : تعویض کنید.

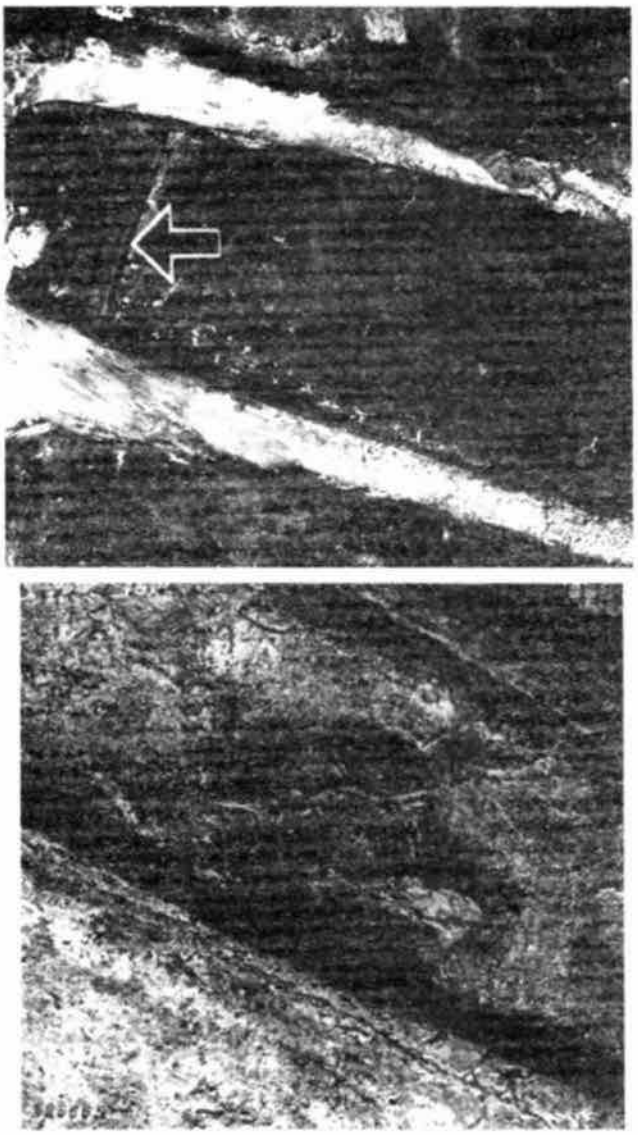
شکل ۲۵.

در صورت عدم تعمیر، رطوبت و مواد خارجی وارد بریدگیها می‌شود و نخهای لاستیک را خراب می‌کند.

توصیه : تعویض کنید.

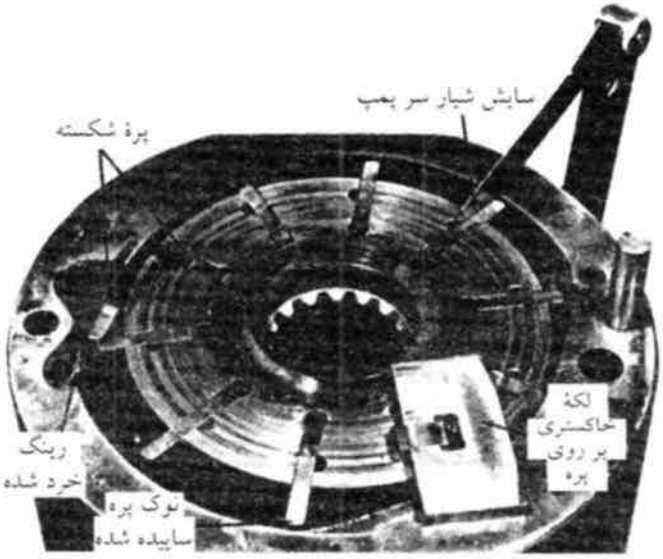
شکل ۱.

یکی از متداولترین علل آسیب دیدن **سرپمپ، سایش** حاصل از خراش‌دهی است. این شکل، **انواع مختلف آسیب** وارد بر یک سرپمپ هیدرولیک را نشان می‌دهد. پره‌ها خاکستری‌رنگ بوده و سایش شیار سرپمپ بیش از ۰٫۰۰۲ اینچ (۰٫۰۵ میلیمتر) است. نوک پره‌ها ساییده شده و سرپمپ گریپاژ کرده است. حلقهٔ بادامک نگهدار نیز دارای دو علامت شکستگی ناگهانی با فاصلهٔ ۱۸۰ درجه است. یک پره بر اثر برخورد پله‌های حلقهٔ بادامک نگهدار شکسته است.

توصیه : تعویض کنید.

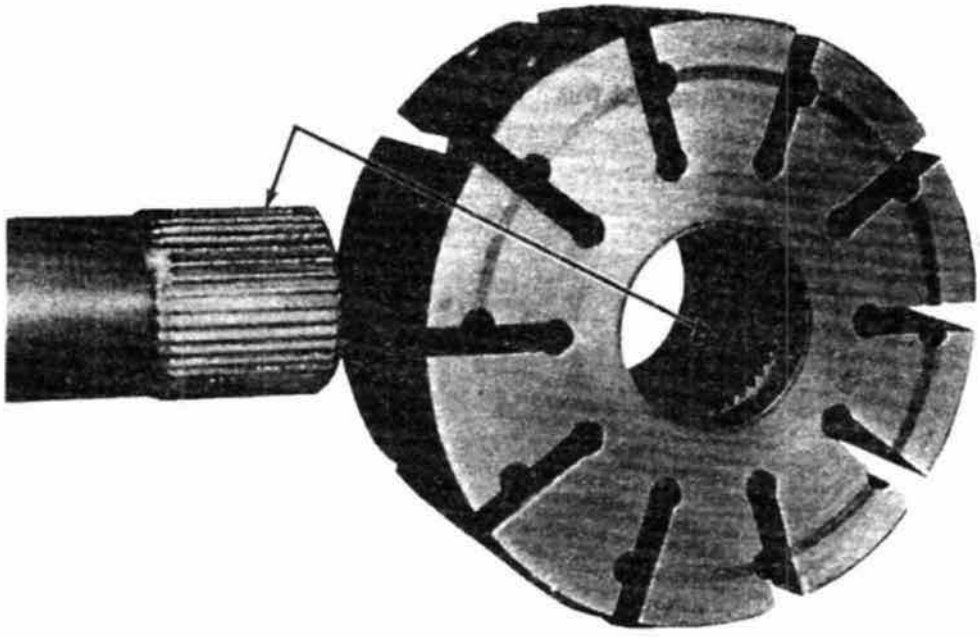
شکل ۲.

یک حلقهٔ بادامک نگهدار ساییده‌شده، موجب سایش سرپمپ و هزارخار شفت شده است (پیکانها). پره‌هایی که بر روی سطح حلقهٔ بادامک نگهدار بالا و پایین می‌روند، بر اثر سایش حاصل از خراش‌دهی شدیداً فرسوده شده و موجب سایش هزارخار شده‌اند.

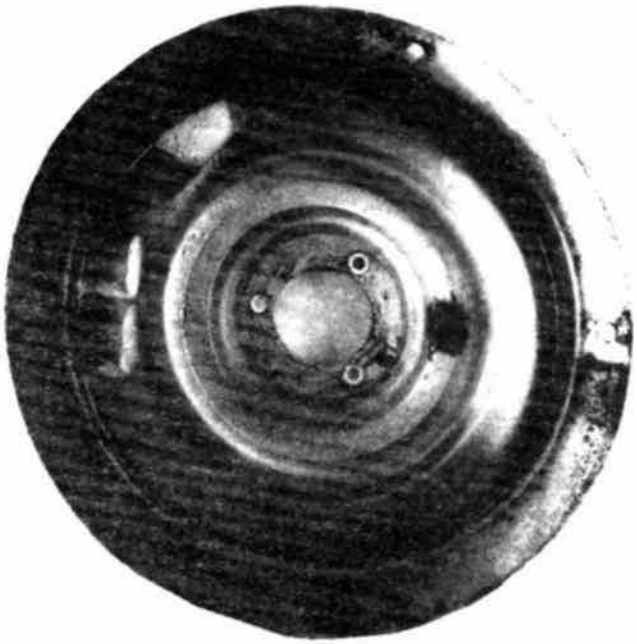
شکل ۱۶.

عدم روانکاری موجب تسریع سایش صفحهٔ فلزی حامل و بلندکن انگشتی می‌شود. هر روز باید یک قاشق چای‌خوری پودر گرافیت درون هر محفظهٔ دانه پاشیده شود.

توصیه : تعویض کنید.

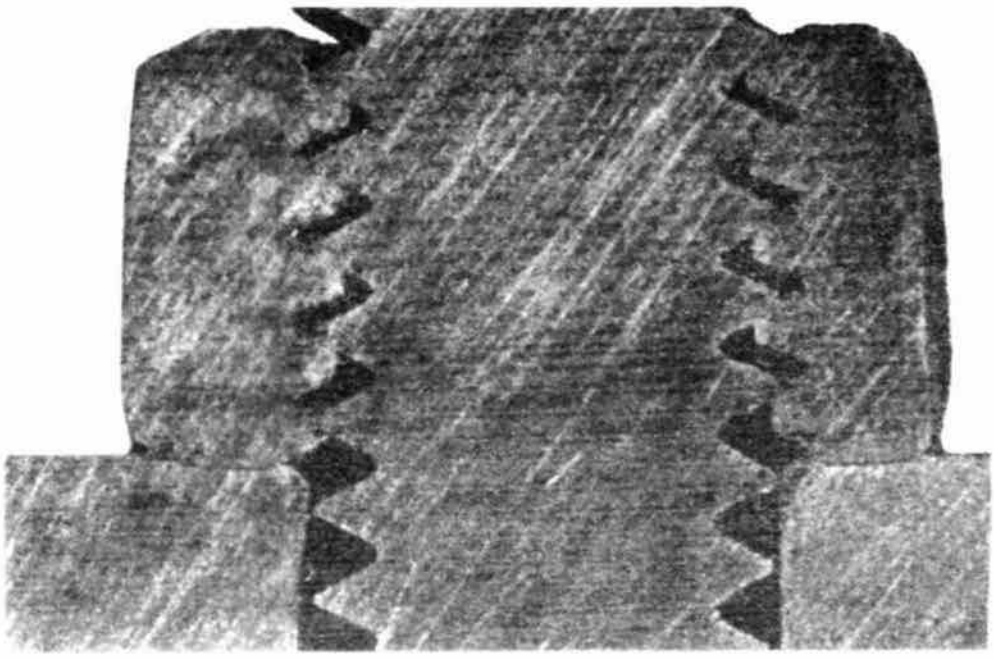
شکل ۳۸.

در این تصویر اتصالات مقاومتر از قطعاتی هستند که آنها را به هم متصل می‌کنند. سطح واشرخور مهره به سطح قطعه فشرده شده است. سوراخ قطعه نیز تغییر شکل یافته است.

توصیه : با مهرهٔ فلنجی تعویض کنید، یک واشر سخت اضافه کنید یا سختی قطعات را افزایش دهید.
